2024年1月能登半島地震による被害調査報告

1. 調査概要

2024年1月1日に発生した能登半島地震に伴う被害が生じた石川県七尾市、輪島市、珠洲市鶴飼漁港、能登町松波地区を対象に、建築物被害状況を調査した。津波被災建築物については、荷重評価のための建物諸元などを調査した。

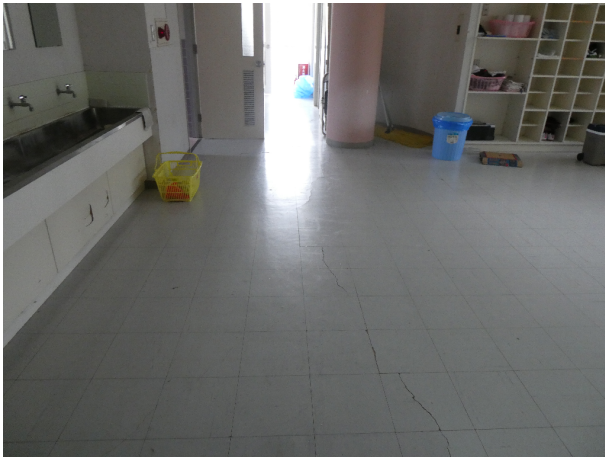
- ・側方流動により校舎基礎端部の割れ，床スラブひび割れ，両建物と第2体育館が傾斜している
- ・耐震補強した体育館では梁間方向壁にせん断ひび割れが生じている
- ・第2キャンパスの建物では損傷がほとんど生じていなかった

体育館の床スラブのひび割れ

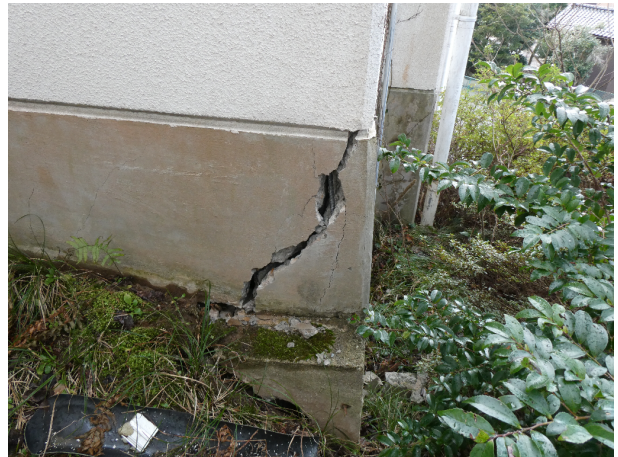
校舎の基礎端部の割れ

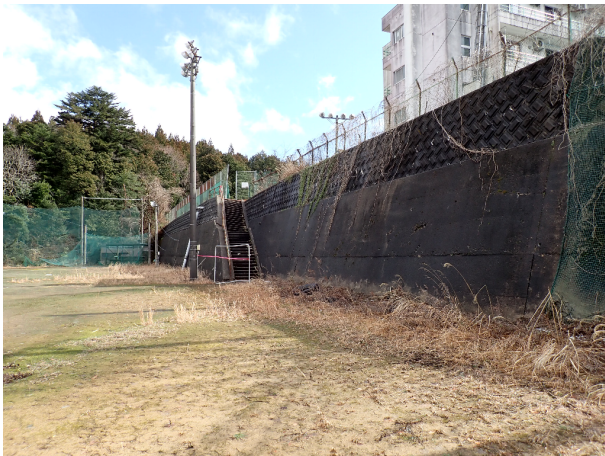
側方流動に伴う階段部分の変形

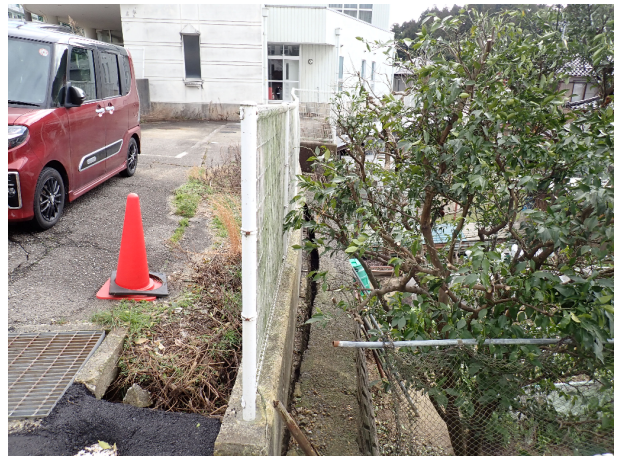
側方流動に伴う擁壁の変形

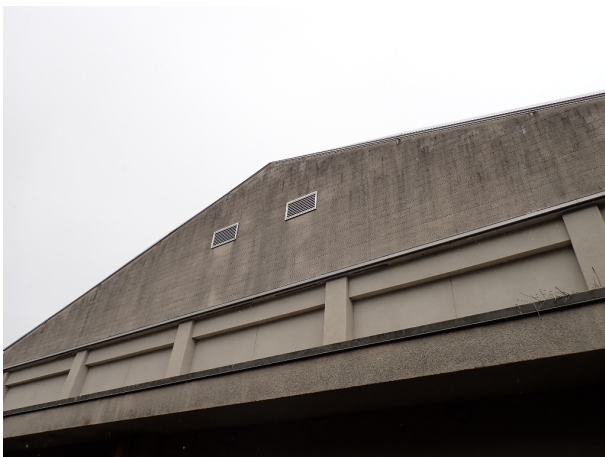
体育館 妻壁と梁接合部の損傷

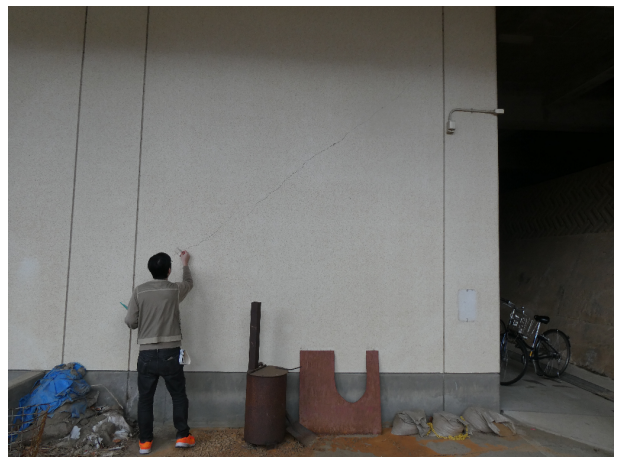
体育館のせん断ひび割れ

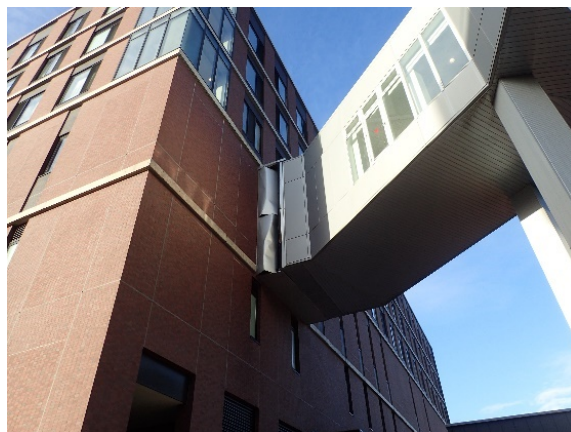
- ・連絡通路のエキスパンションジョイントが損傷している
- ・免震クリアランス部分に損傷が生じていた
- ・耐震補強した棟では方立壁にせん断ひび割れが見られる

エキスパンションジョイントの損傷

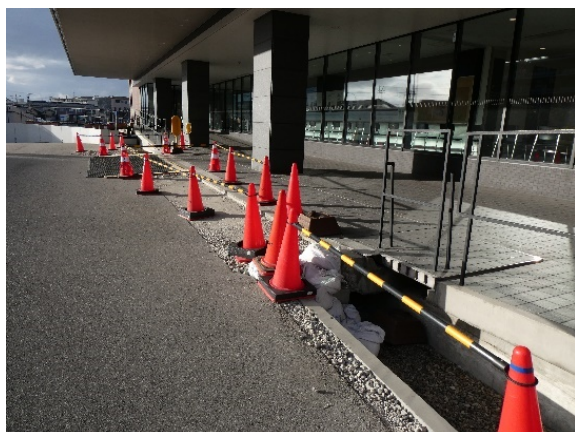
免震クリアランス部の損傷

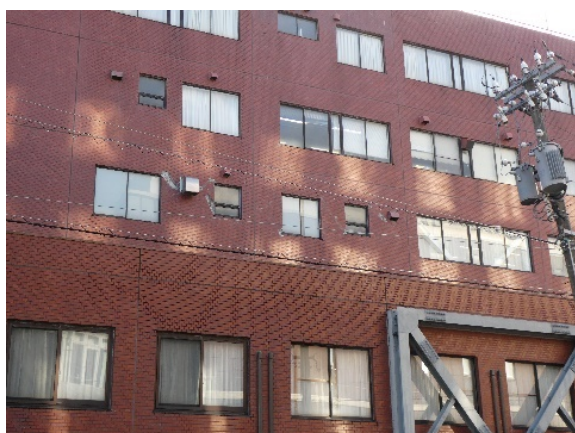
方立壁のせん断ひび割れ

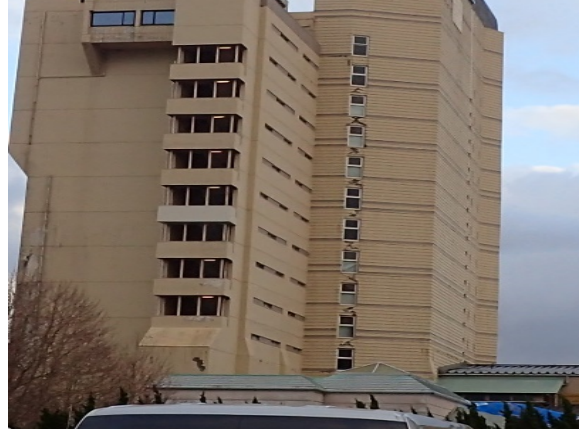
- ・縦型開口部分の境界梁にせん断ひび割れが見られる

縦型開口部分の境界梁にせん断ひび割れ

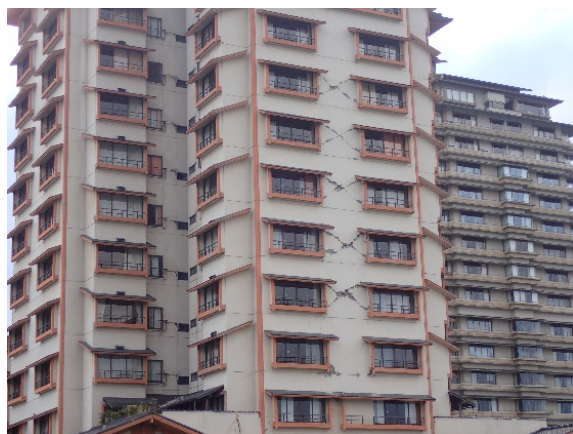
- ・方立壁にせん断ひび割れが生じている
- ・周辺の建物では解体工事が始まっていた

方立壁のせん断ひび割れ

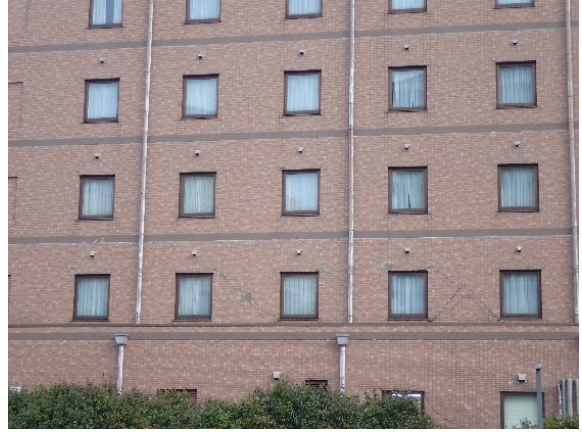
- ・駐車場より視察。2 階の方立壁にせん断ひび割れが生じていた

方立壁のせん断ひび割れ

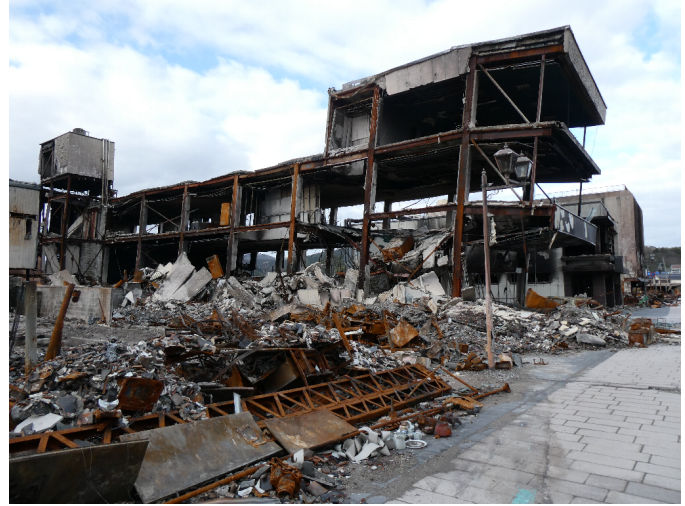
■調査結果：
・鉄骨造3階建て建物では柱梁接合部に剥離が見られ傾斜している
・鉄骨造2階建て建物では室内落下物の衝突により床が落下している
・1階RC、2階鉄骨床の建物では梁および小梁にたわみ変形が確認された

室内落下物による床の落下

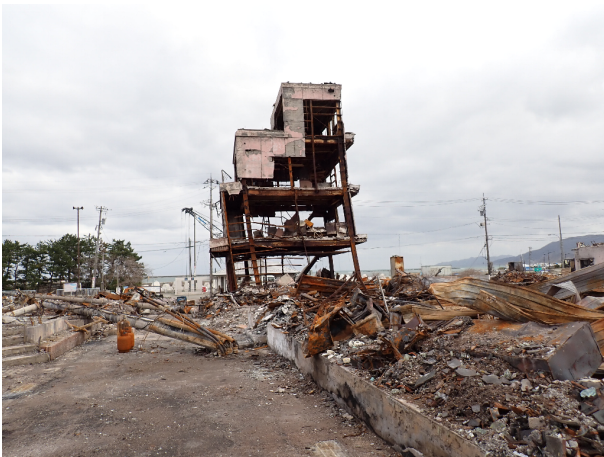
傾斜した4階建て鉄骨造建物

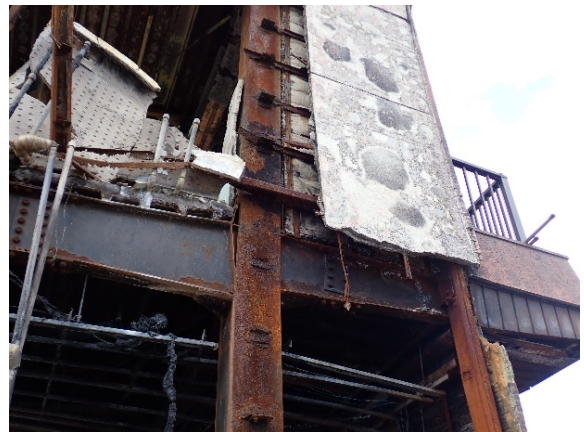
梁端接合部での剥離

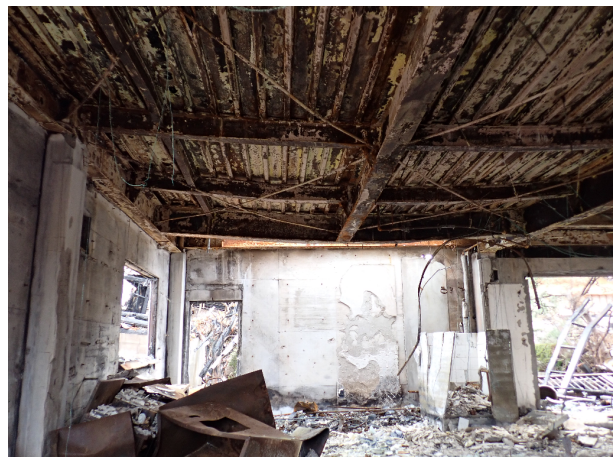
鉄骨屋根のたわみ変形

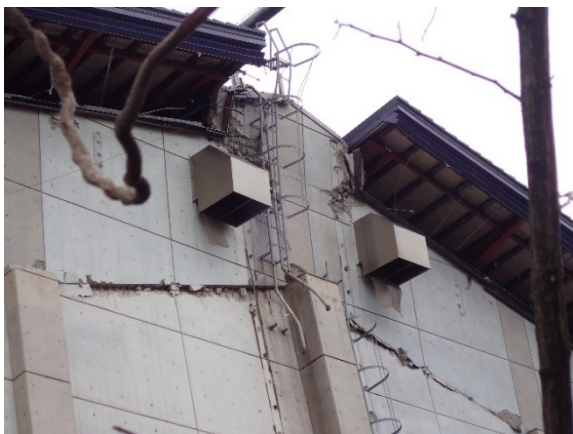
- ・鉄筋コンクリート造妻壁において柱断面積が減じている部分で面外方向に損傷している
- ・点検のための外階段及び塔屋部分が崩落している

柱断面切替部分での耐力壁面外破壊

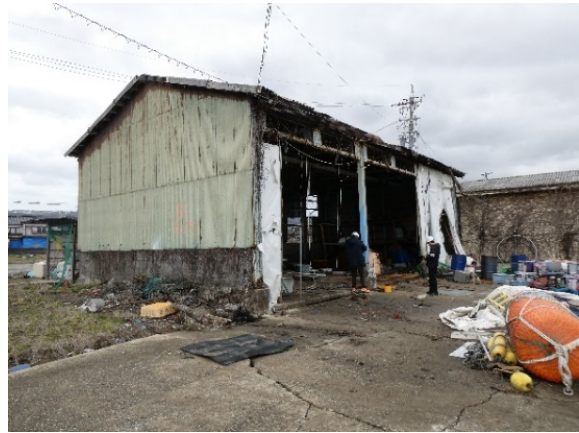
津波により入口が破壊した倉庫

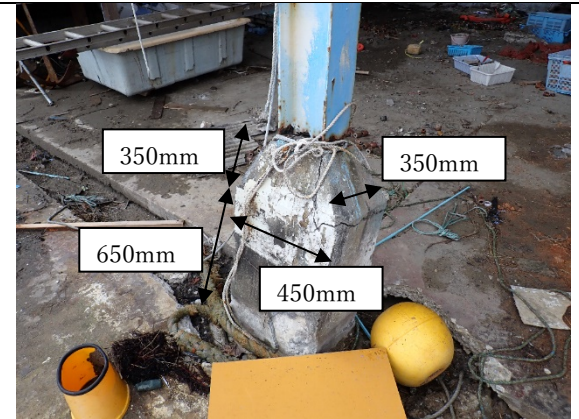
- ・柱：H型鋼：150×200×6×9，高さ 3.4m
- ・柱脚基礎：高さ 1000mm，断面積 350×450mm
- ・柱脚コンクリート部分に大きなひび割れ損傷が見られる

柱脚基礎の形状とひび割れ

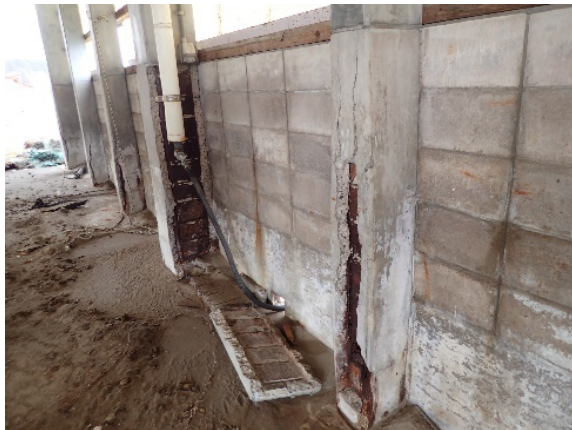
- ・ 太径柱：角型鋼管 250 角（外周コンクリート込み 330×330）
- ・ 細径柱：角型鋼管 100 角（外周コンクリート込み 250×180）
- ・ 外周コンクリートが剥離し，内部柱では腐食がかなり進行していた
- ・ 柱間の 5 段積のコンクリートブロック塀には損傷が見られない

腐食したコンクリート内部の鉄骨柱

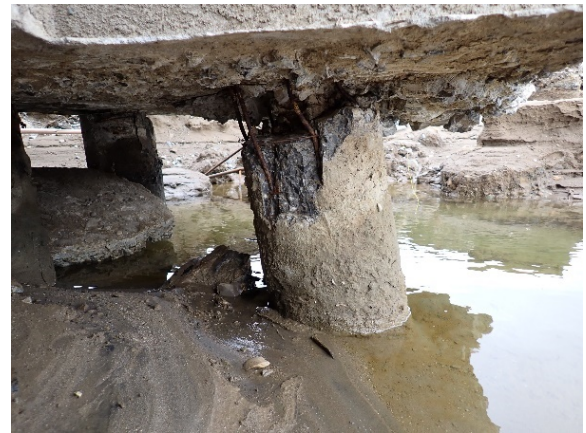
- ・建物高さ 6.27m, 横 18m, 奥行き 9m
- ・洗掘深 2.05m
- ・杭径は 300mm, 主筋Φ9, フープΦ3
- ・建物は 1.8° の傾斜を確認

基礎杭の浮力によるせん断引張破壊

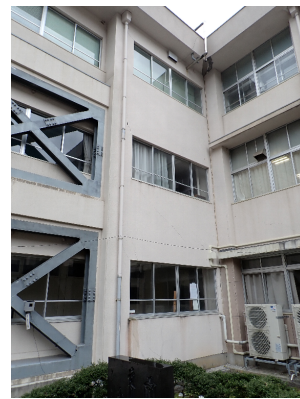
- ・3階建て鉄筋コンクリート造校舎が耐震補強されている
 - ・(EXP.J になっていない)L字型直交部分と耐震補強構面に挟まれた壁梁が捩れ変形によってせん断ひび割れが生じたと考える。
 - ・耐震補強が反対構面されているが腰壁付き短柱にせん断ひび割れが発生している。また、校舎梁間方向に傾斜が生じている
 - ・体育館のブレース端部でコンクリートひび割れが生じている
 - ・周辺で土砂崩れが生じており、砂防ダムを建設されていた

面外方向に捩れた事で生じたせん断ひび割れ

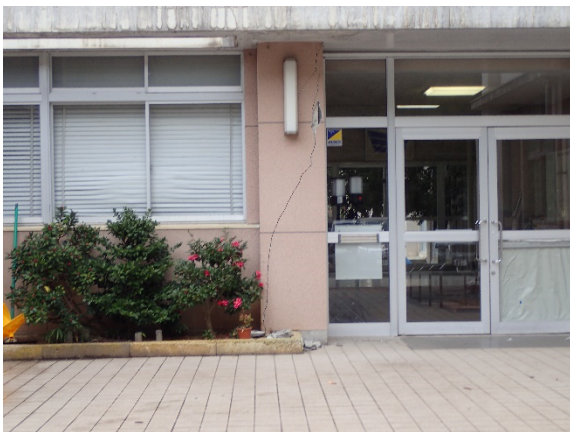
腰壁付き短柱のせん断ひび割れ

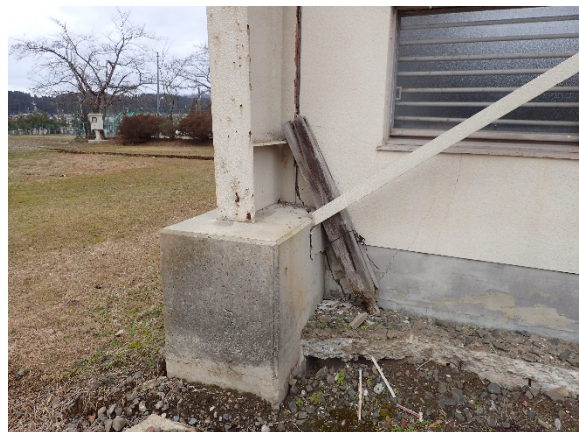
体育館ブレース端部の基礎ひび割れ

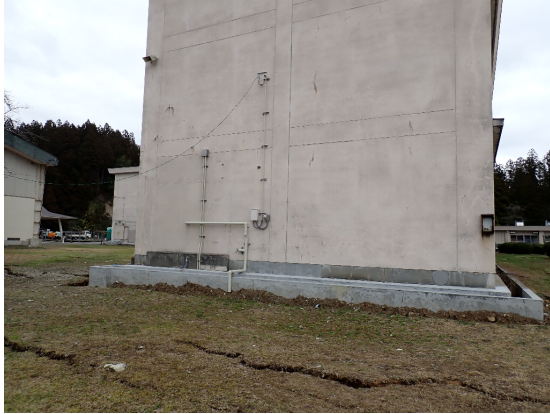
周辺の地割れと耐震補強校舎の傾斜

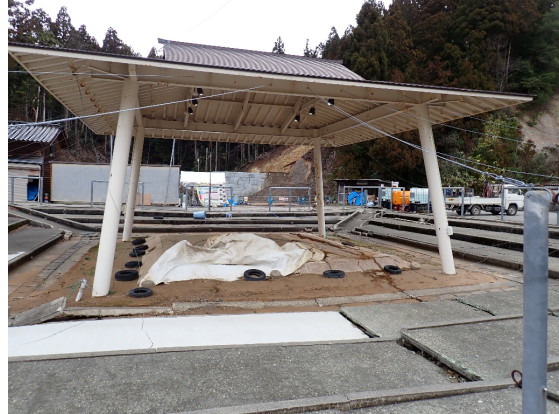
地割れで損傷した土俵

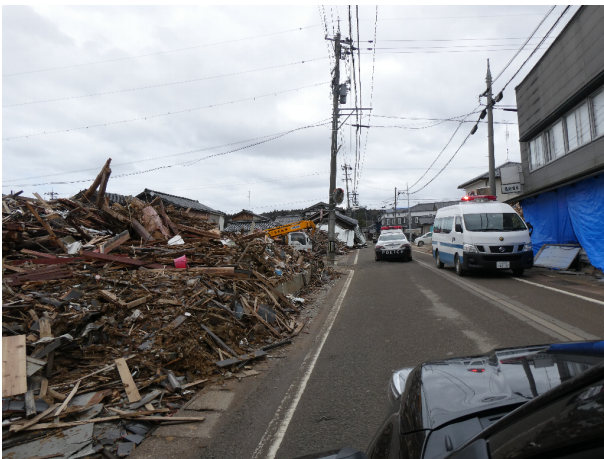
■調査結果：
・本周辺地域での木造倒壊率がかなり高い
・強震系は整備した三叉路に囲まれた元の地盤上に設置されている

強震観測点周辺の木造住戸倒壊

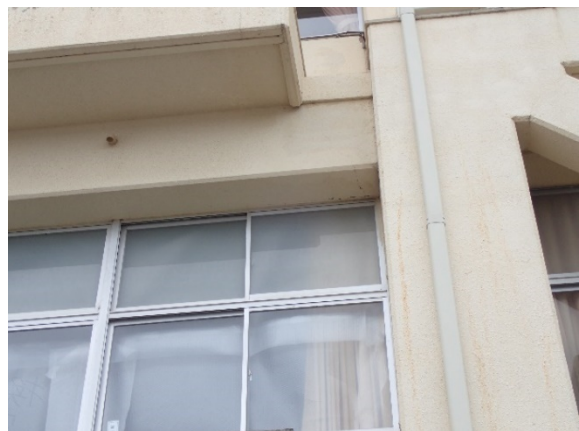
- ・倉庫になっていた旧体育館のコンクリートブロック壁が面外に転倒していた
- ・梁柱内への壁筋の定着長さがほとんど無い（鉄筋間隔は 800mm，鉄筋Φ9）
- ・外付けブレースに接続する境界梁の曲げひび割れが発生していた

補強構面に接続する境界梁のひび割れ

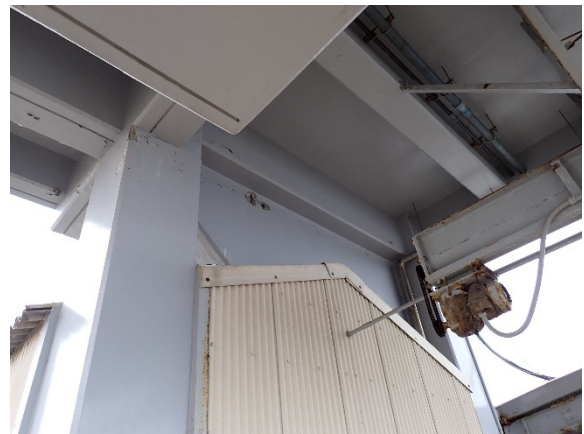
- ・約10年前まで利用されていた製氷施設、津波は浸水深2~3m程度であった。
- ・4本柱（柱幅60cm）で支持され、片側に壁が偏在している。
- ・2階梁および柱梁接合部にひび割れが生じているが津波ではなく震動被害と考えられる。
- ・偏心応答により大きく柔構面が大きく変形し、架構全体が傾斜していた

壁頭及び梁接合部のひび割れ

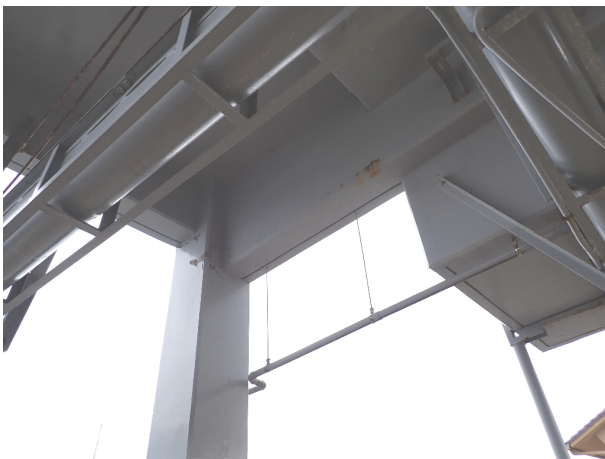
柔構面の梁および柱梁接合部のひび割れ（内側）

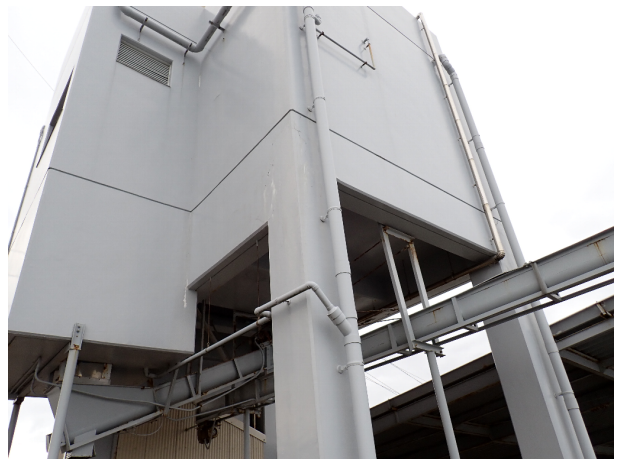
柔構面の柱梁接合部のひび割れ（外側）

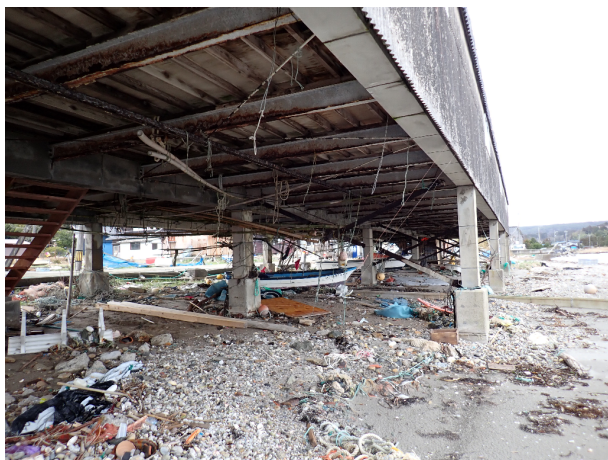
■調査結果：
・4スパン、3構面の鉄骨造ピロティであり、梁間方向にブレースが設けられている
・波力を受けて圧縮側ブレースが座屈し、引張側ブレースが破断している（一部腐食）
・海側の建物外装材が脱落してないことから浸水深は3m以下と考えられる

圧縮側・引張側ブレース破断
