平成28年（2016年）熊本地震被害調査速報

調査日：2016年4月25日（月）

調査者：壁谷澤寿海 東京大学 地震研究所災害科学系研究部門 教授
壁谷澤寿一 首都大学東京 大学院都市環境科学研究科 建築学域 准教授
五十嵐俊一 構造品質保証研究所株式会社 代表取締役社長

調査目的：平成28年（2016年）熊本地震による耐震補強建物の被害状況の把握

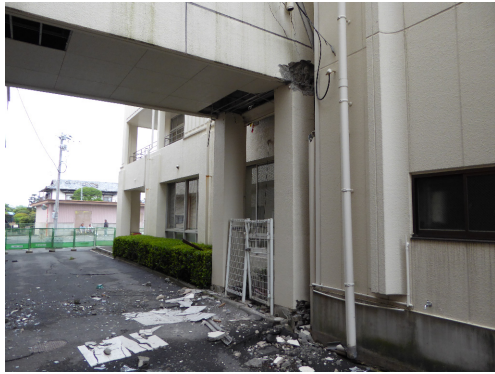
- ・ 渡り廊下は RC 造建築物の突出物であり，2 階窓開口部のひび割れは沈下により，柱頭の損傷は面外方向の変形により生じたと考えられる。渡り廊下の損傷した柱の傾斜角は約 $1/38(\text{rad})$ であった。
- ・ 外付け補強フレームが取り付く梁のせん断ひび割れ、渡り廊下のせん断破壊は、本庁舎の張間方向の変動軸力により生じたと考えられる。

渡り廊下の損傷状況

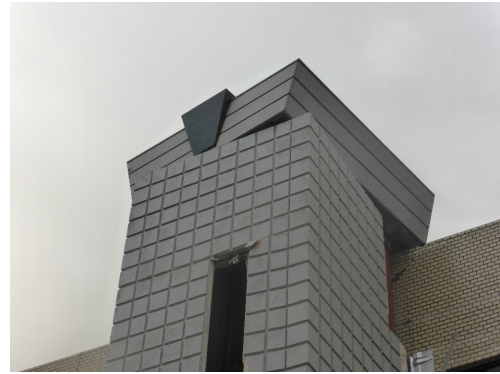
EV棟の被害

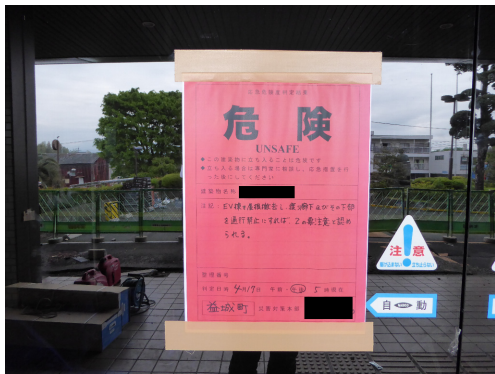
応急危険度判定：危険

応急危険度判定

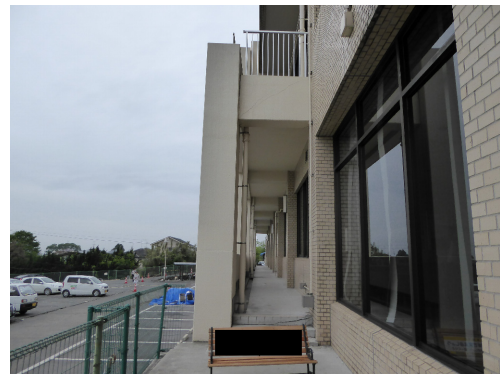
外付けフレームのせん断ひび割れ

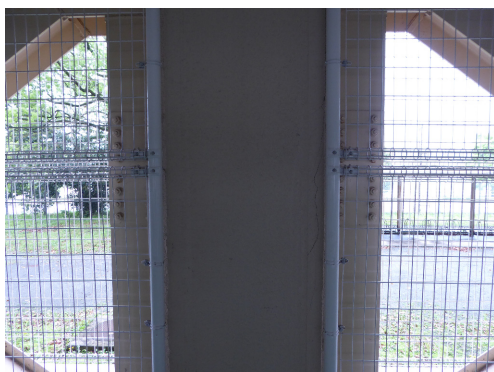
- ・大きく傾斜した渡り廊下では柱脚部で鉄筋が破断していた。
- ・耐震補強した鉄骨ブレースの裏側で縦にひび割れが生じていた。
- ・体育館の応急危険度判定は要注意であった。

耐震補強ブレース接合部のひび割れ

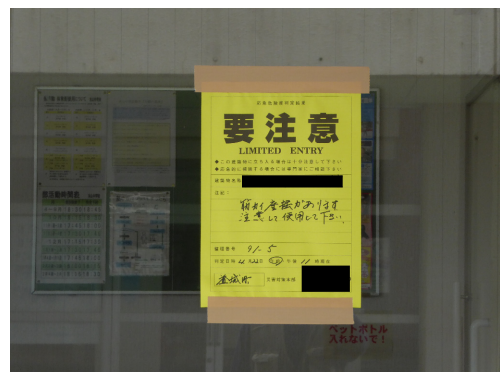
応急危険度判定(体育館)

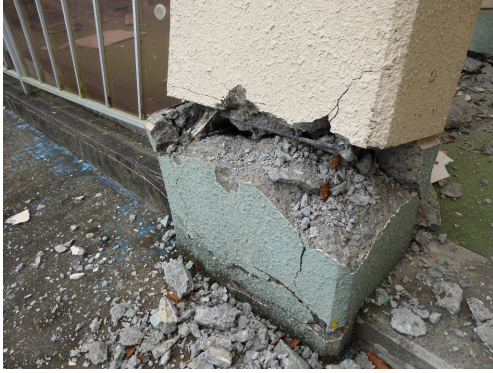
渡り廊下 主筋破断

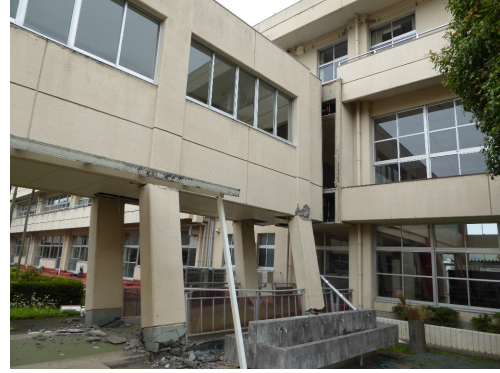
渡り廊下 EXP.J のずれ

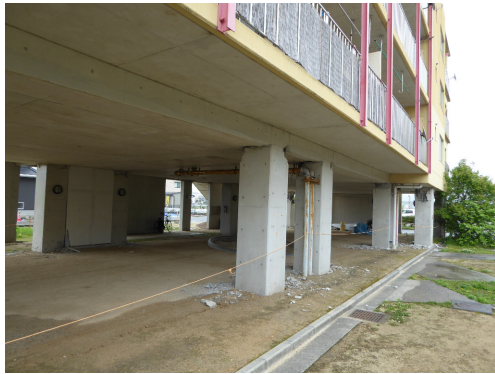
純ピロティ構面の被害

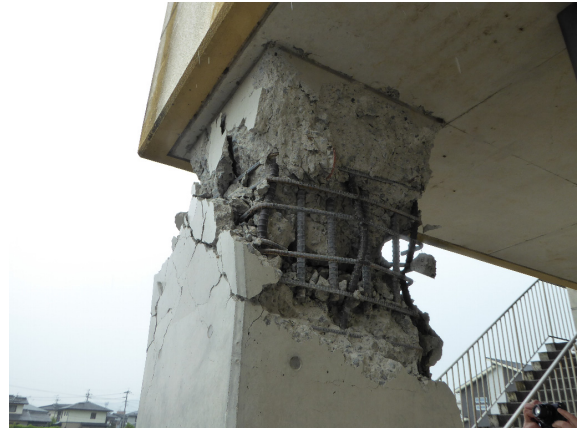
柱頭の損傷（主筋破断）

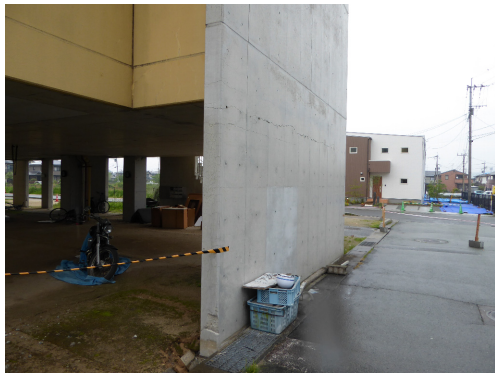
直交壁の面外ひび割れ

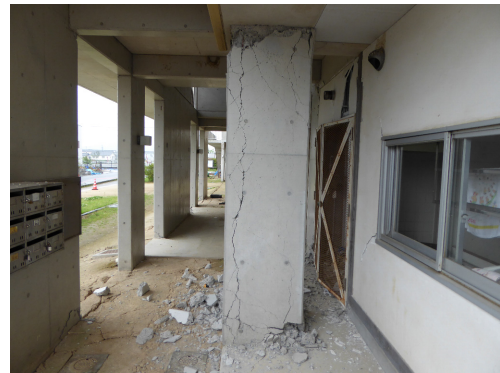
付着破壊した柱

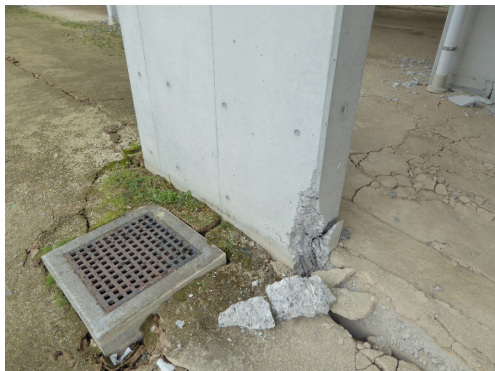
構面外壁の端部筋の損傷

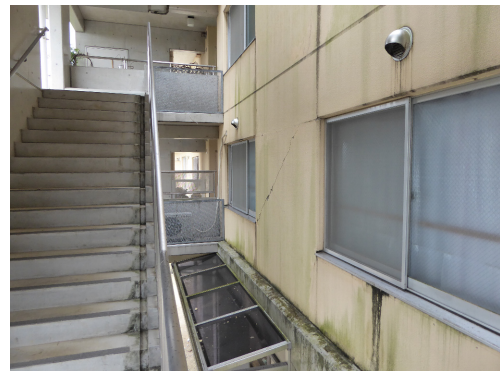
2階方立壁の損傷

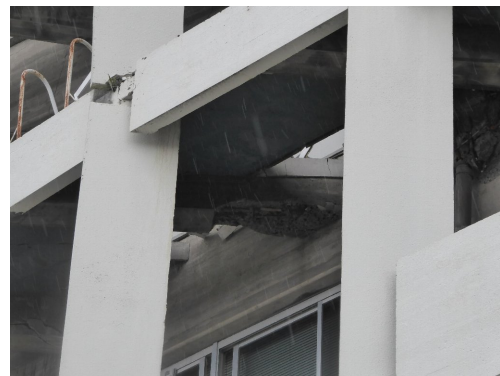
バルコニーを支える斜め梁の損傷

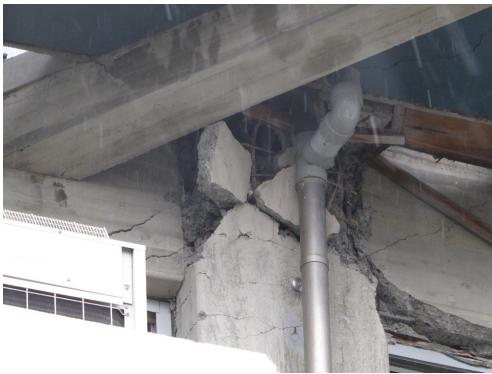
損傷した接合部の拡大写真

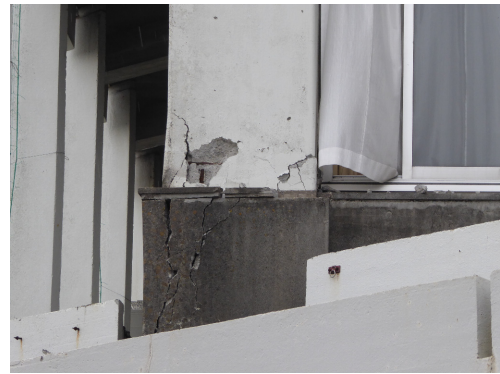
2 階柱脚部分の損傷

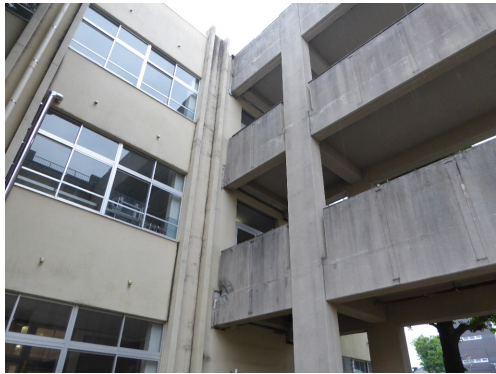
EXP.J の被災状況

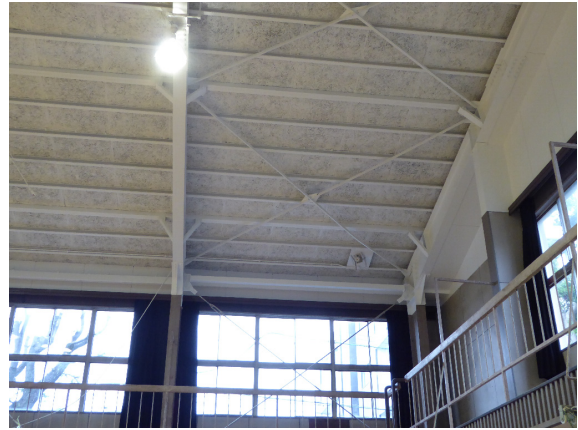
座屈したアングル屋根ブレース

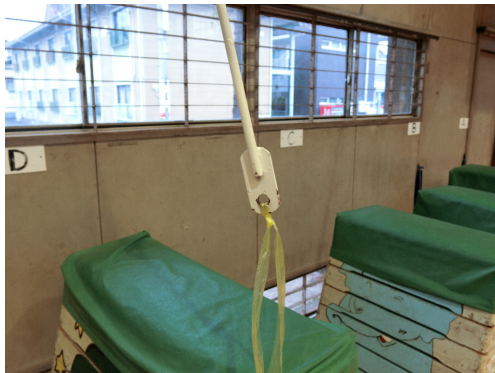
- ・ 既存屋根ブレースの端部ボルト部分が破断している
- ・ 屋根葺き替え時に旧来の屋根ブレース(ターンバックル D16)を端部のみ新規のアングル天井撤去工事の際に一部屋根ブレースに取り換えている（校長談、古い詳細にもみえた）が、端部のアングル材屋根ブレースについても座屈が生じていた。
- ・ 水平ブレース(ターンバックル D22、おそらく補強材)については損傷が見られなかった。
- ・ 14日の地震直後には避難所として使用しており、被災者でほぼ満杯あったが、15日には大部分の方が自宅に戻ったため、16日の大地震時には入口付近ごく一部のみ使用しており、ブレース端部ボルトの落下による被災は運よく免れた。

ボルト破断した既存屋根ブレース

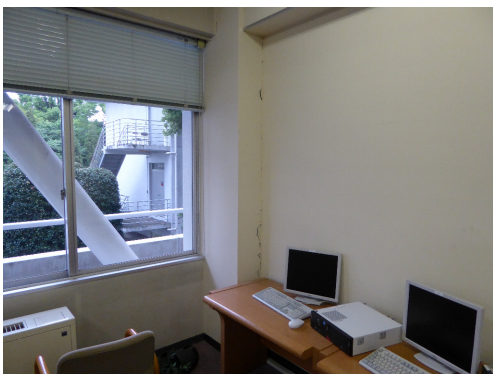
壁収縮目地でのひび割れ

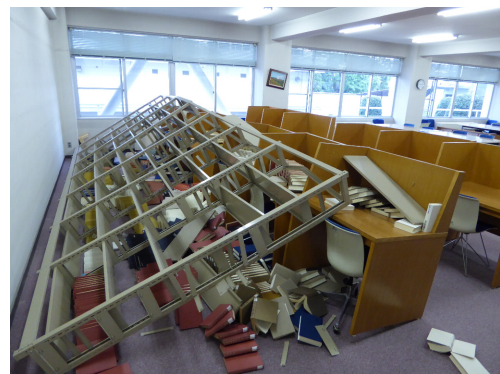
書棚の転倒

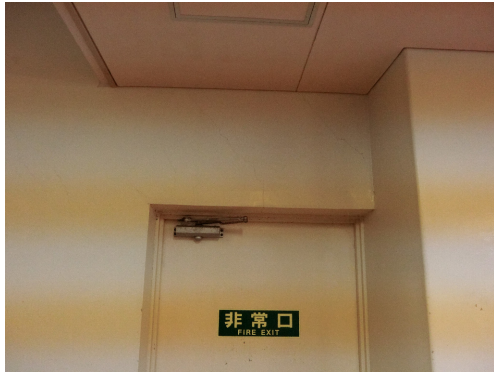
短スパン梁のひび割れ

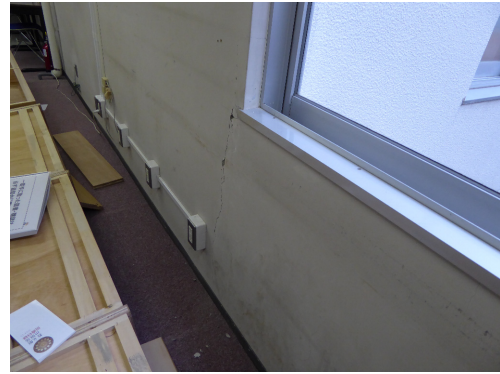
腰壁つき梁のひび割れ

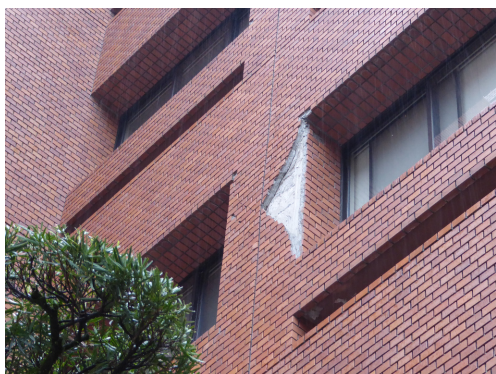
・新耐震基準で設計された校舎の多くの短柱（間柱）でせん断ひび割れ（被災度Ⅲ程度、タイル仕上げであるため構造体の被害は外観からはわかりにくい）が見られた。

3階間柱のせん断ひび割れ

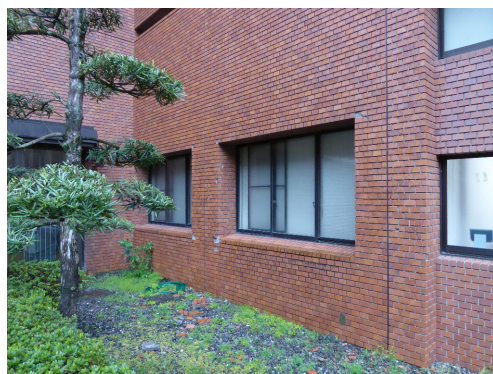
1階間柱のせん断ひび割れ

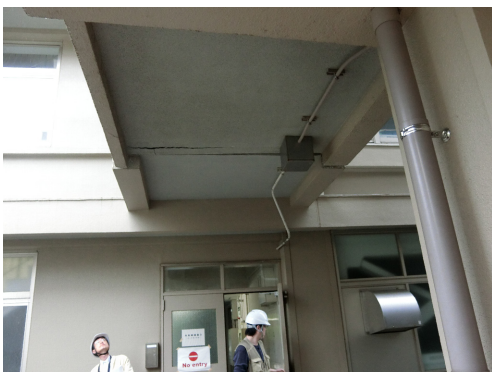
EXP.Jの損傷

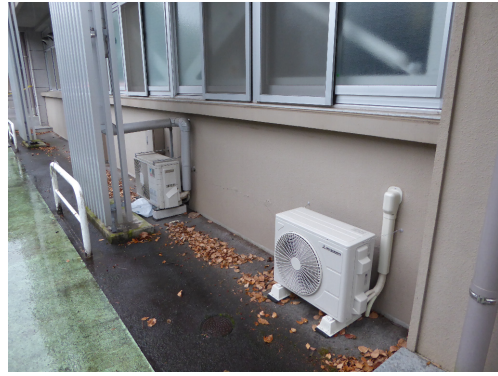
補強構面腰壁の水平ひび割れ

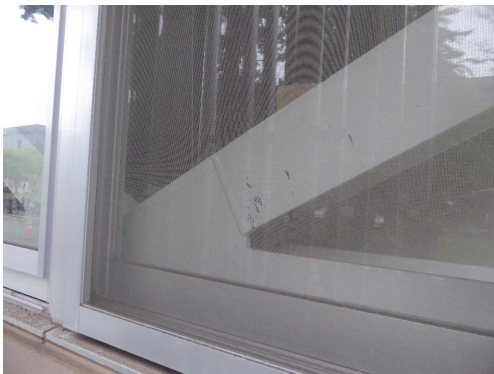
耐震補強ブレースの塗料剥がれ

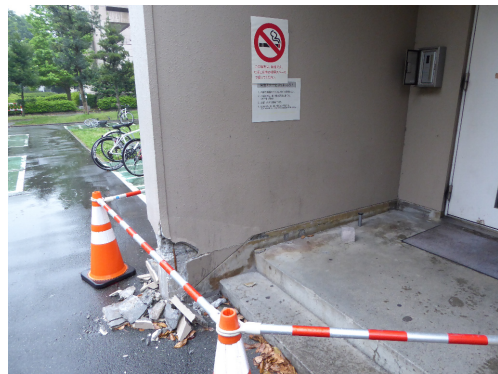
構面外壁の損傷

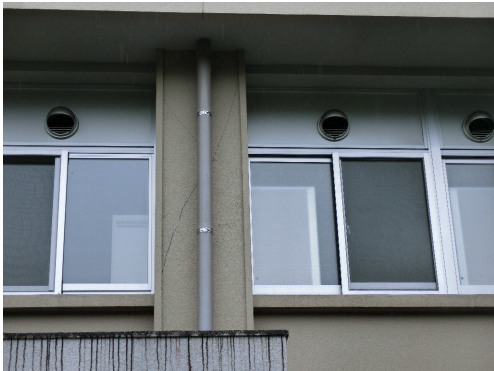
2階柱のせん断ひび割れ

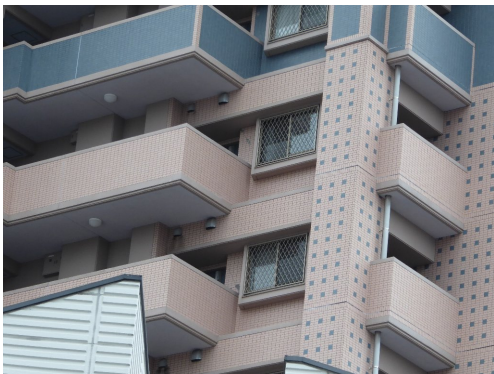
熊本市 RC13階集合住宅の非構造壁損傷

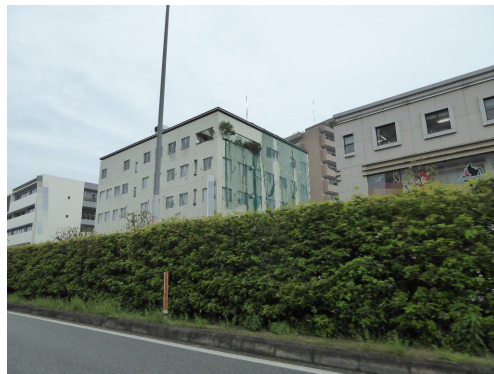
熊本市 病院の外壁（方立壁）の損傷

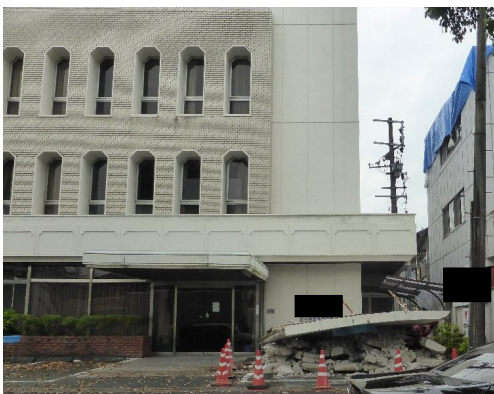
熊本市 外壁材の脱落

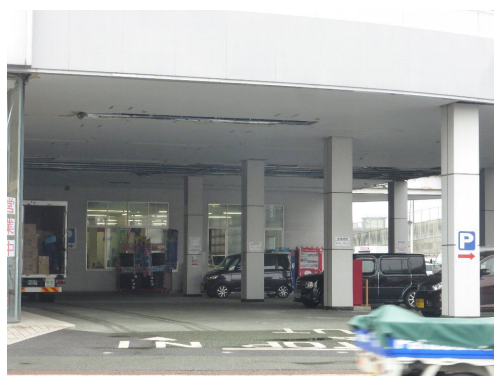
熊本市 天井の脱落被害

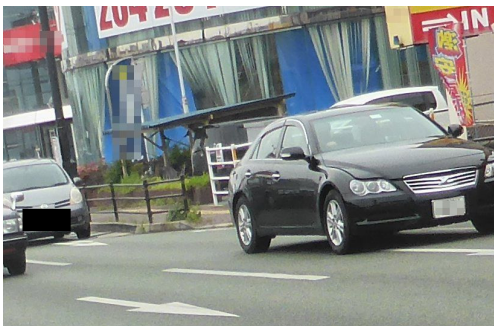
熊本市 全面窓ガラスの破損

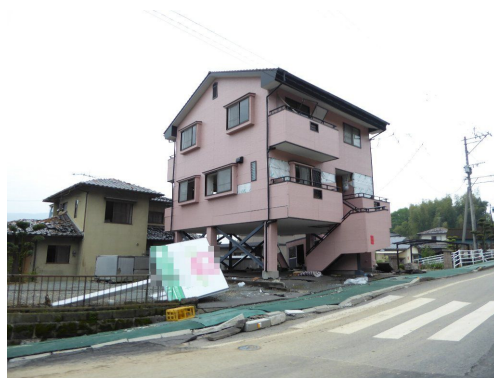
益城町 軽量鉄骨住宅（危険）

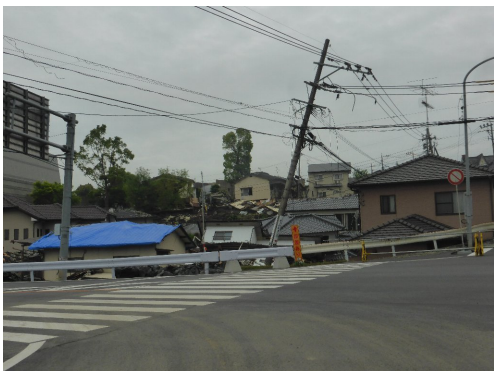
益城町 電柱の傾斜

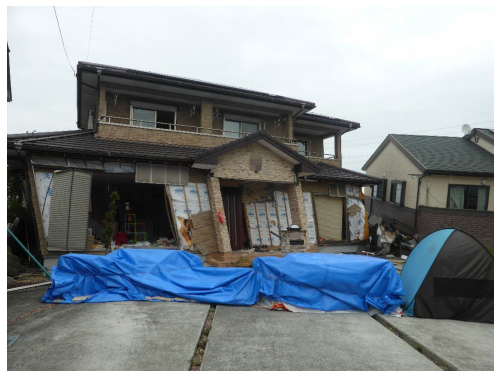
益城町 住宅の傾斜
