2016年4月21日

平成28年（2016年）熊本地震被害調査速報

調査目的：平成28年（2016年）熊本地震によるRC造建物の被害状況の把握

調査地域：熊本県熊本市，益城町，宇土市の一部

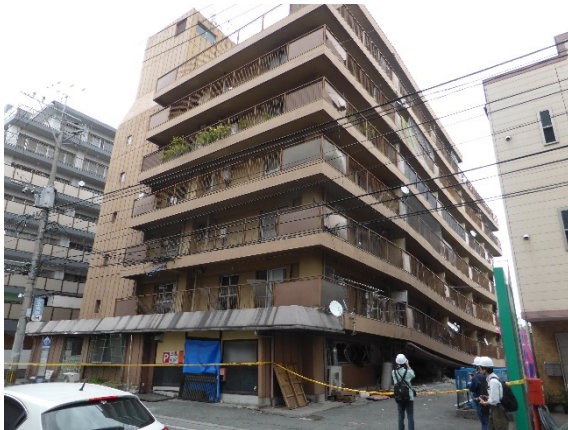
建物南構面外観

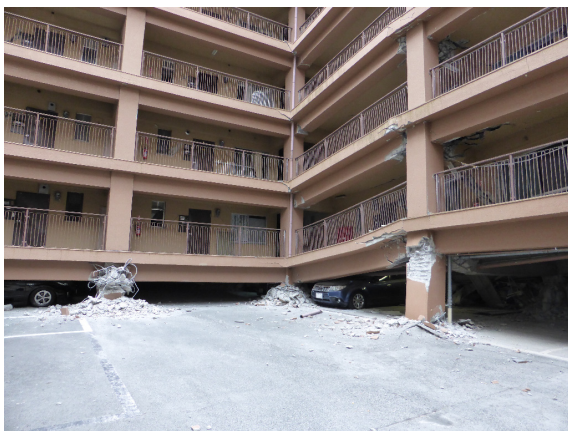
建物東構面外観

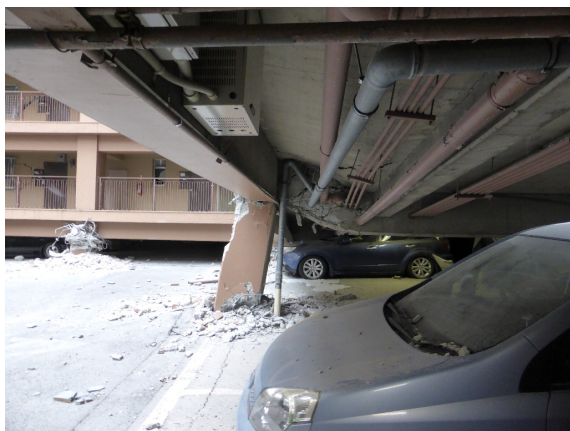
北東ピロティ構面

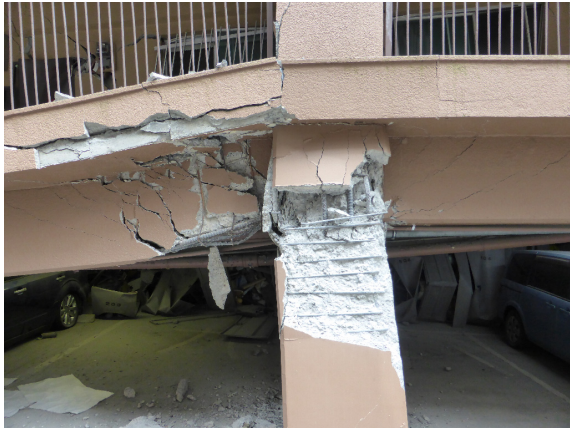
北構面に取り付く直交梁

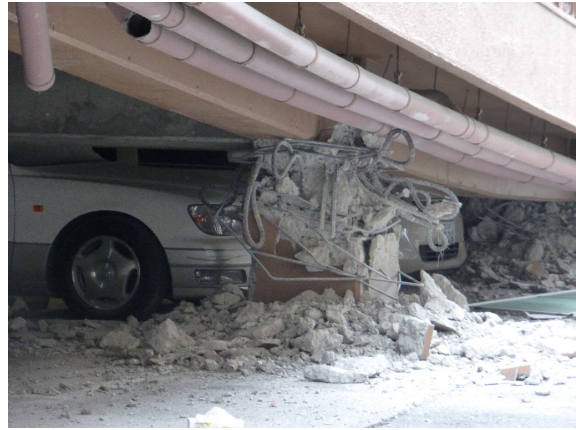
- ・ 台地上に立地している。
- ・ 桁行方向5スパン，梁間方向4スパンのL字型平面建築物で，1階の大部分がピロティとなっている。
- ・ 本震によりピロティ部の柱頭ヒンジができ軸崩壊している。
- ・ 2階より上層では雑壁にせん断ひび割れが見られる。
- ・ 周辺に墓地があり南北方向に墓石が転倒している。転倒した墓石のうち幅／高さが最も大きいものは0.40，転倒していない墓石のうち幅／高さが最も小さいものは0.39であったことから，最大加速度は0.4程度であった可能性がある。

北構面で損傷したピロティ柱

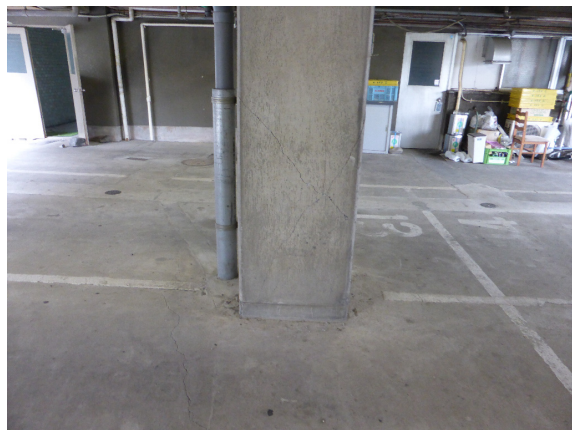
- ・ 1.の建築物の斜向かいに位置している。
- ・ 桁行方向6スパン，梁間方向4スパンのL字型平面を持ち，1階の大部分がピロティの建築物である。
- ・ 梁間方向には柱にせん断ひび割れが見られ，最大せん断ひび割れ幅は1.6mmであった。
- ・ 桁行方向には取り付く梁端部にも大きな曲げひび割れが見られた。
- ・ ピロティ部分の大梁の中央に縦のひび割れが生じていた。
- ・ 周囲のブロック塀が転倒していた。

ピロティ柱のせん断ひび割れ

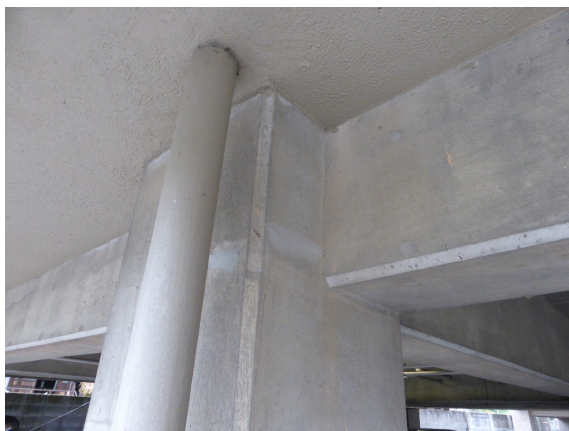
桁行方向の梁端ひび割れ

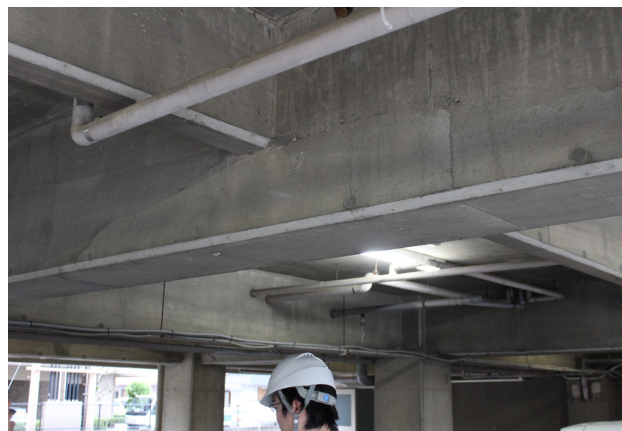
ピロティ梁スパン中央のひび割れ

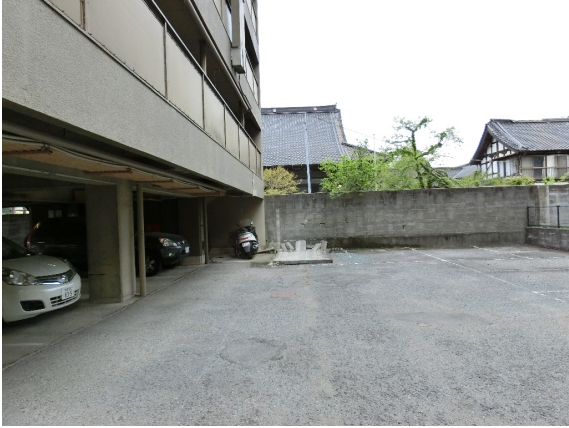
転倒した周囲のブロック塀

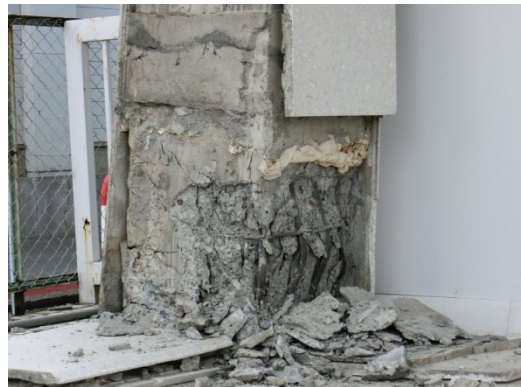
北西隅柱の損傷状況

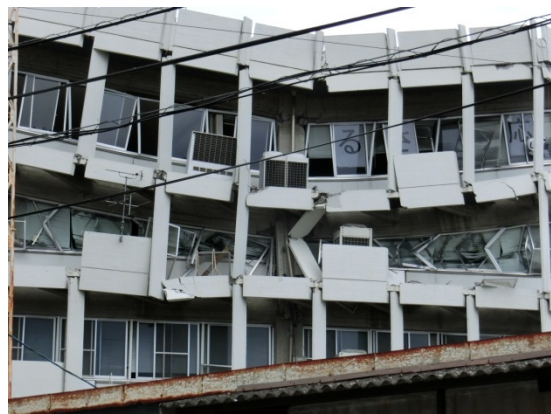
- ・ 2 階以上は 2×2 スパンである。
- ・ 4 階外柱位置で局部崩壊している。
- ・ 西面および南面の 3, 4 階柱頭の十字形柱梁接合部の破壊が見られた。
- ・ 2 階は柱頭の損傷は見られず，柱脚で曲げ破壊している。
- ・ 最上階では柱頭曲げ破壊している。
- ・ はね出しスラブ先端のマリオンの破壊，脱落している。

崩壊した 4 階部分（西面）

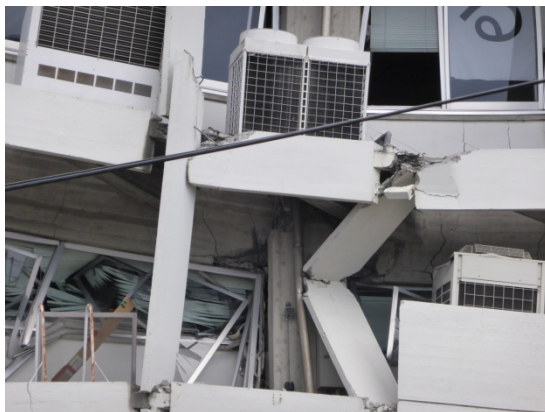
西側 4 階柱頭柱梁接合部の破壊

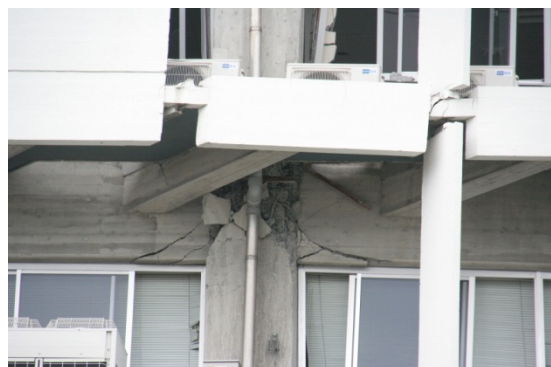
南側 4 階柱頭柱梁接合部の破壊

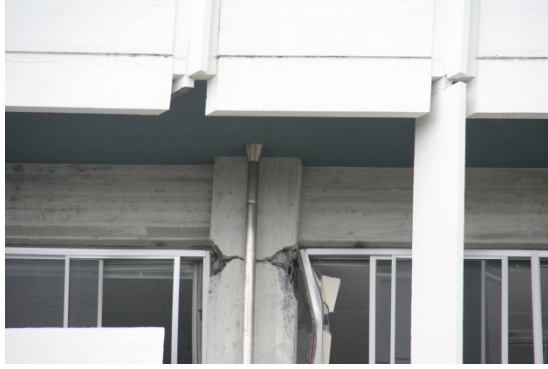
5階柱の柱頭の曲げ破壊

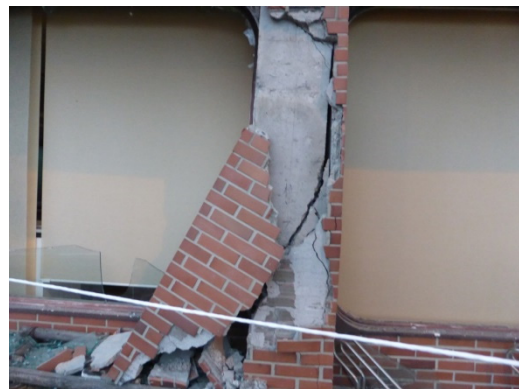
- ・間口 3 スパン×奥行き 1 スパンで、南面および西面は壁となっている。
- ・道路に面した東面の柱 1 本がせん断破壊している。
- ・損傷した柱には直交壁が付帯している
- ・他には損傷はほとんど見られない

柱のせん断破壊

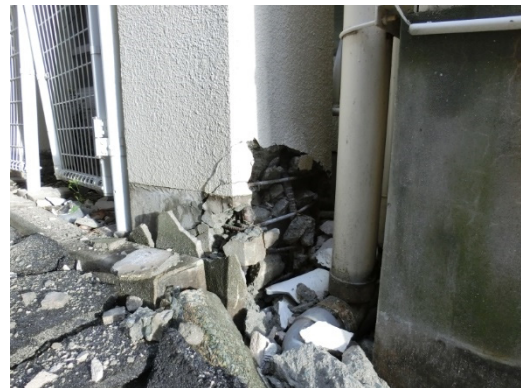
- ・盛り土状の地形に立地している。
- ・地盤変状が激しい。
- ・本庁舎南側構面は外付けフレームで補強されている。
- ・外付け補強フレームに接続する直交梁にせん断ひび割れが見られる。
- ・外付け補強フレームが及んでいない 3 階部分に曲げひび割れが見られる
- ・渡り廊下外端部の 1 階柱にて柱頭、柱脚に損傷している。コンクリート圧縮破壊の位置から梁間方向に損傷したものと考えられる。

渡り廊下外端柱脚損傷

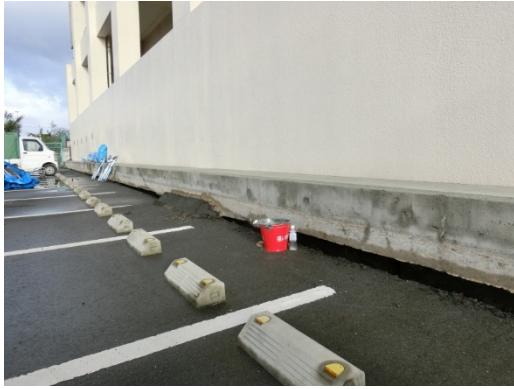
外付けフレーム基礎周辺地盤沈下

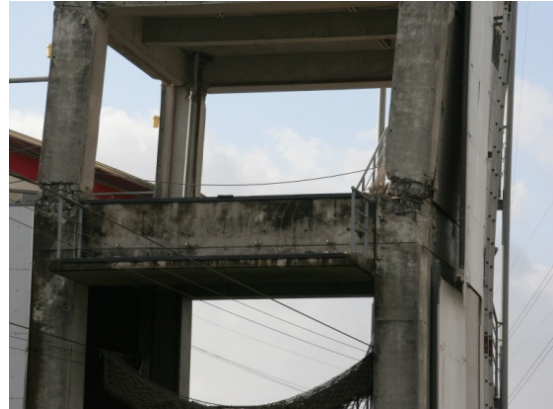
- ・1～2階：1×2スパン，3階以上：1×1スパンとなっている。
- ・3階以上は純フレーム構造（外壁は乾式）である。
- ・3・4階の残留変形が大きく西側に大きく傾いている。
- ・3階柱脚，4階（3階柱頭）柱梁接合部，5階（4階柱頭）柱梁接合部の破壊が顕著である。
- ・ヒアリングによると，4/14の前震で3階西側の柱の柱脚でコンクリートの剥落，東側の柱の柱脚でひび割れとわずかに剥落が見られ，4/16未明の本震で3階柱脚の剥落が激しくなり，傾きが見てわかるようになったとのことである。

3階柱脚

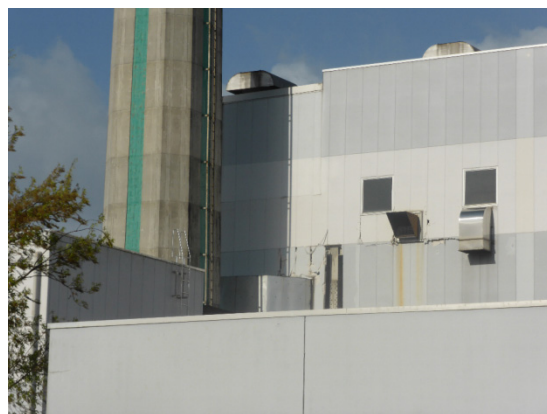
- ・ 建築物の外壁仕上げ材が面外方向に損傷している。
- ・ 内部では天井が脱落し，焼却炉が故障している模様。
- ・ 煙突基部には曲げひび割れ等が見られなかった。

外壁仕上げ材の損傷

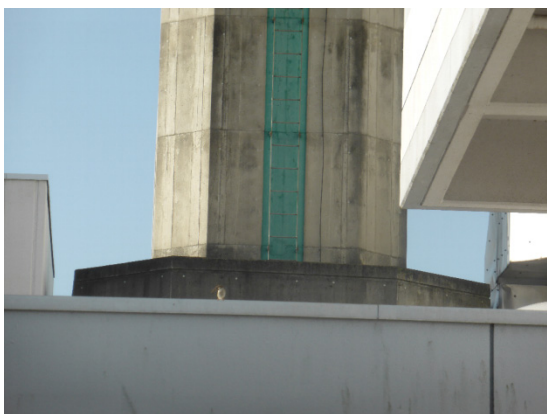
煙突基部

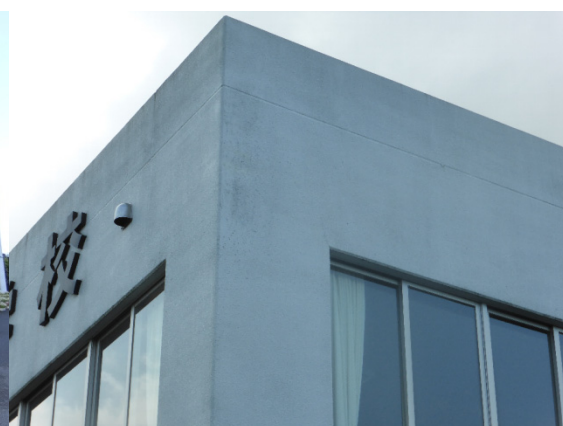
2階柱頭ひび割れ

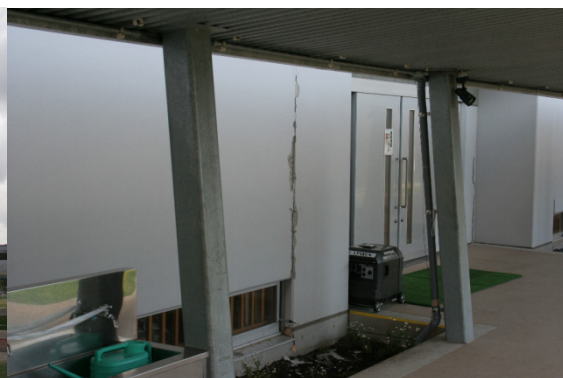
体育館の外壁材の剥がれ

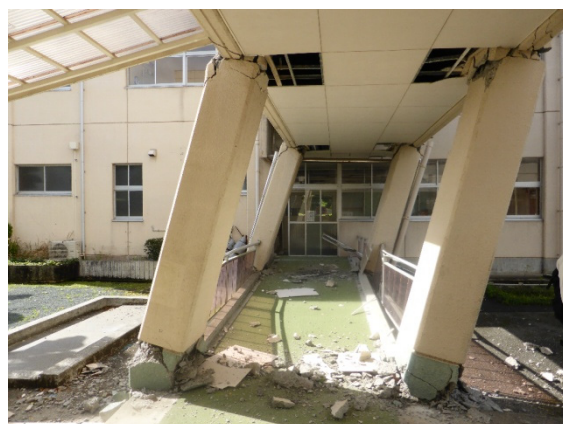
- ・ 並列する2棟の本校舎をつなぐ2階建て鉄筋コンクリート造渡り廊下2棟は，支持する1階長柱が柱頭柱脚で曲げ破壊し，直交方向に大きく変形している。傾斜角は西棟で1/17，東棟で1/5程度であった。
- ・ 南側の校舎は桁行8スパン×梁間2スパンであり，目立った損傷は見られない。
- ・ 北側の校舎は桁行9スパン×梁間2スパンであり，1階および2階の中央2スパンが鉄骨ブレースにより補強されている。鉄骨ブレース周囲のモルタル目地にひび割れが見られた。
- ・ 北側校舎では，北構面の東壁にせん断ひび割れ（幅2.5mm）が生じている。また，腰壁端および柱の腰壁上端位置に曲げひび割れが生じている。
- ・ 2階建て鉄骨造体育館の2階部分の補強ブレースがすべて座屈している。

渡り廊下東棟の傾斜

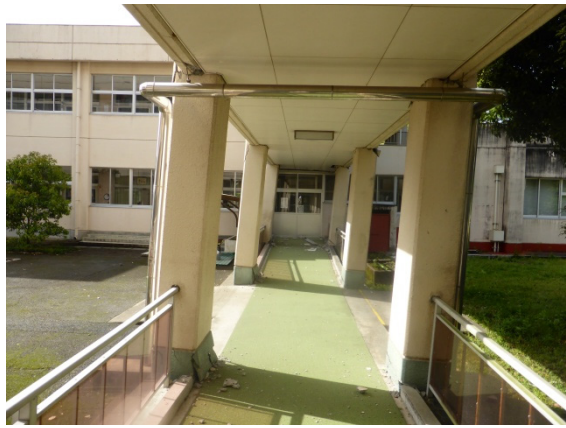
渡り廊下西棟の傾斜

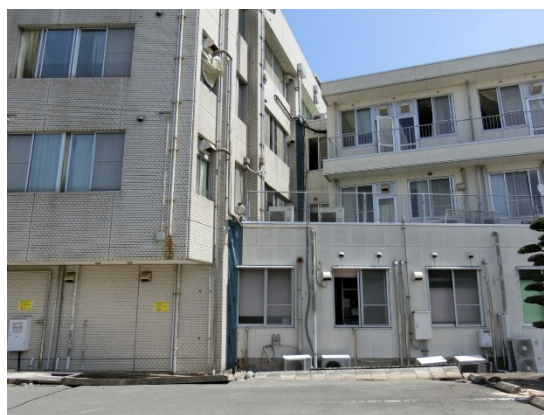
- ・診察棟と病室棟は Exp.J で連結している
- ・病室棟南側は急傾斜地となっており，地盤崩落によって病室棟に 1/54 の傾斜が生じ，Exp.J にも大きな開きが生じている。
- ・方立壁に沈下によると思われる1方向のせん断ひび割れが生じている。

Exp.J の損傷

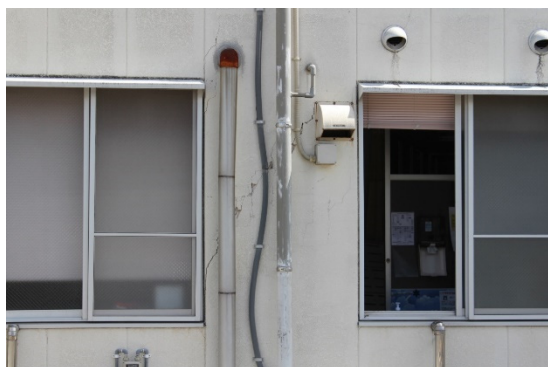
増築部の雑壁の損傷

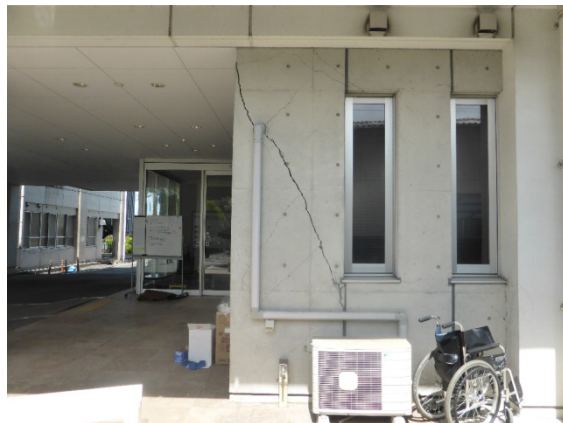
沈下による雑壁のせん断ひび割れ

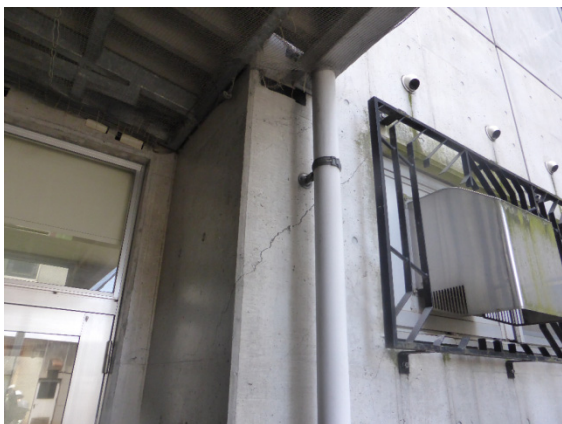
- ・ 床面積に対する壁量が多い
- ・ 腰壁垂壁付き短柱2本（1~3階）にせん断ひび割れが生じている。
- ・ 短柱のせん断ひび割れ幅は最大 1.7mm であった

短柱のせん断ひび割れ

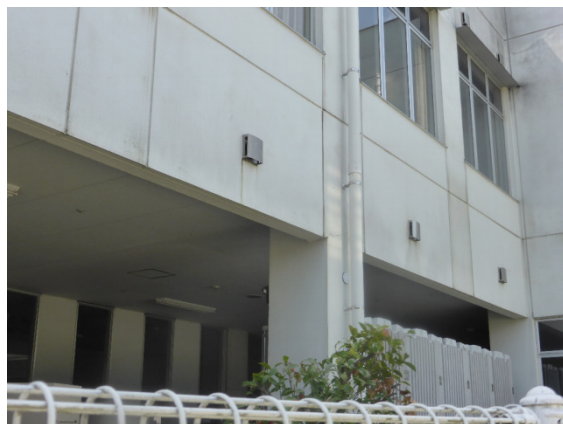
- ・ ピロティの区画では長柱柱頭に曲げひび割れが生じていた。
- ・ 被災した長柱に接続する梁はいずれもウォールガーダーであった。
- ・ 地盤沈下により非構造壁にせん断ひび割れと **Exp.J** に被害が生じている

長柱柱頭部の曲げひび割れ

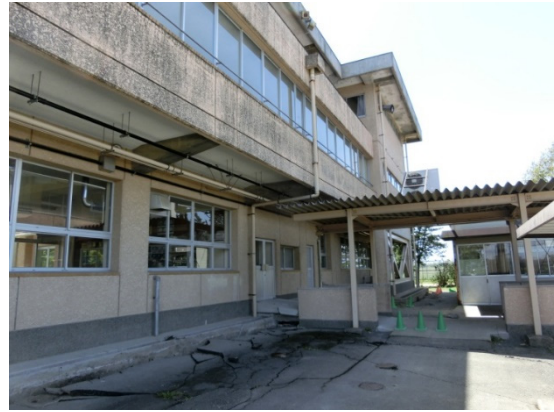
校舎周辺の地盤変状

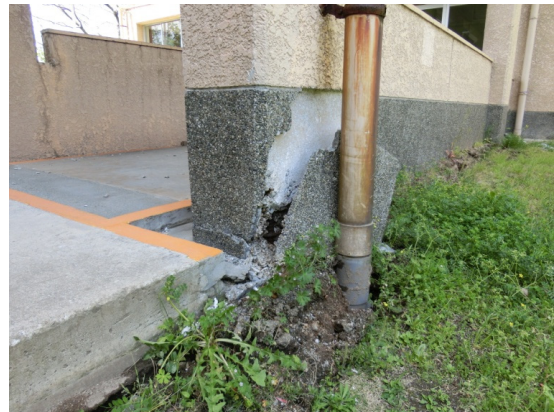
渡り廊下の柱脚部の破壊

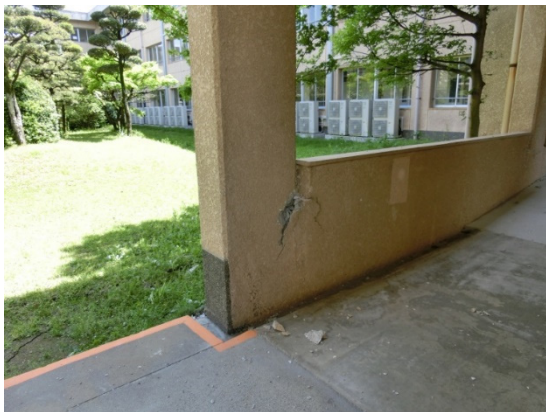
腰壁部の曲げひび割れ

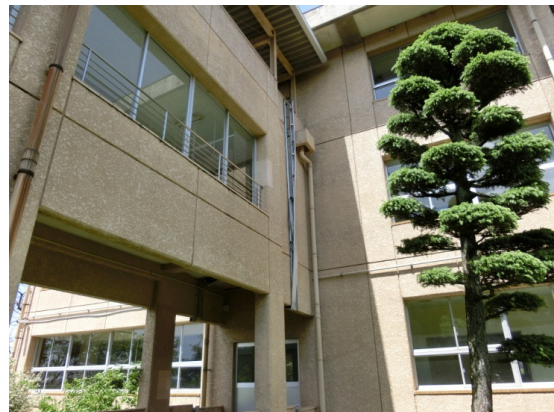
Exp.J の損傷

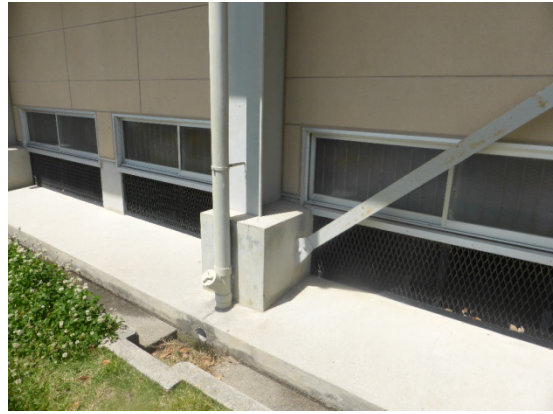
柱脚の根巻コンクリートのひび割れ

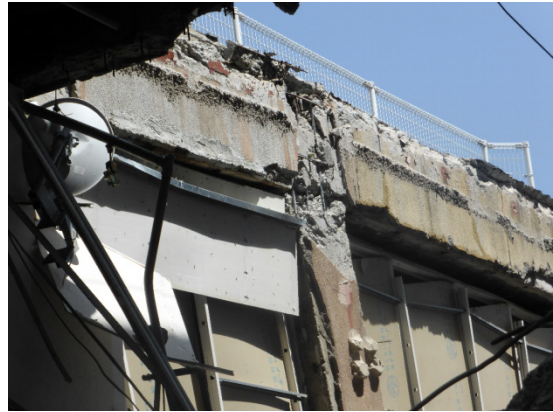
2階柱頭接合部の損傷

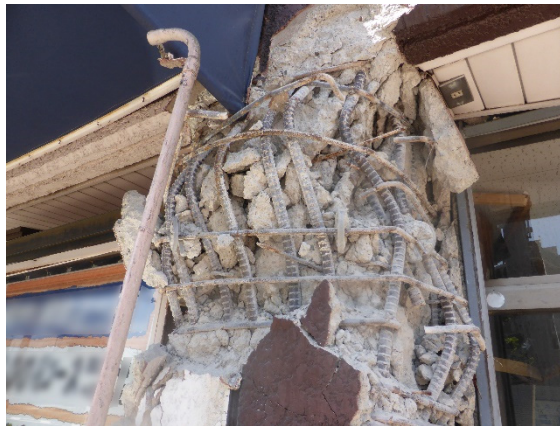
- ・ 1階は様々なテナントが入る店舗，2階以上は集合住宅である
- ・ 4×1 スパンであり，南および東構面が壁構面，北および西構面が長柱で構成される。
- ・ 桁行構面の2本の長柱が柱頭段落とし部でせん断破壊し一部軸変形している。
- ・ 偏心により大きく柱構面が大きく変形し損傷したと考えられる。
- ・ 梁間構面の梁はせん断破壊を伴っている。
- ・ 壁構面にもせん断ひび割れが見られた。

長柱柱頭段落とし部の破壊

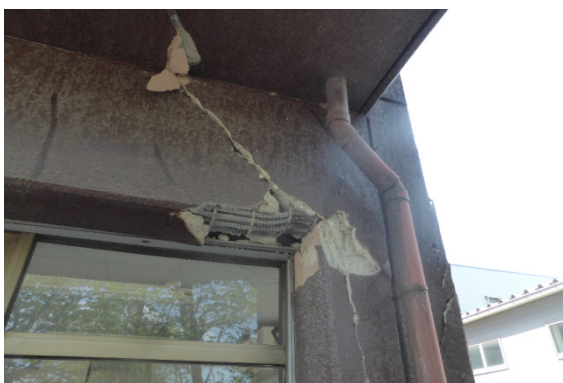
はり端せん断破壊

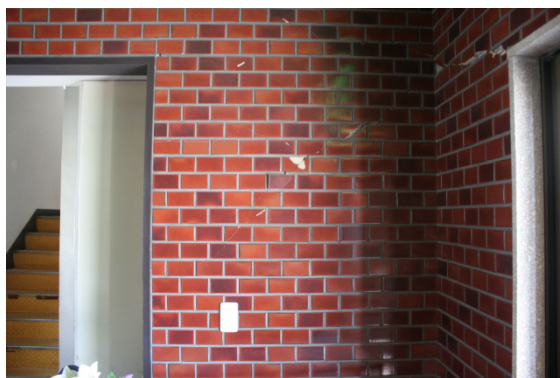
壁構面のせん断ひび割れ

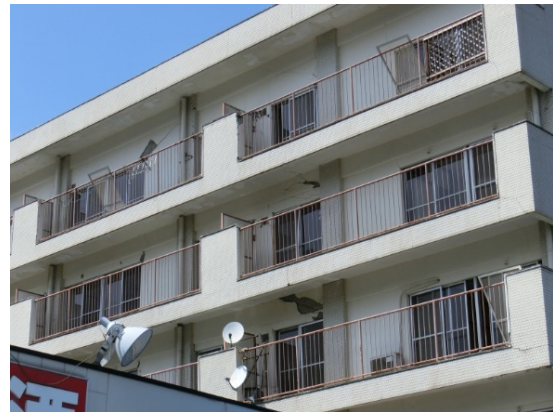
梁せん断破壊

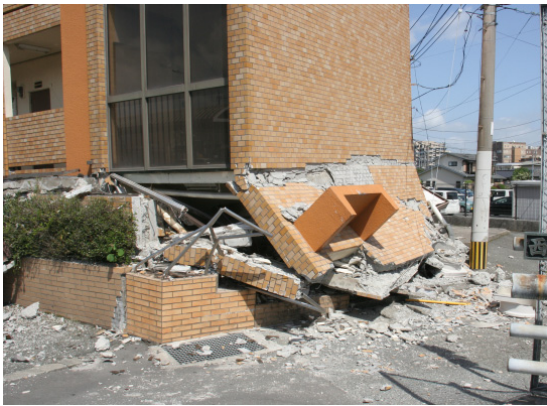
建築物南側妻壁の破壊

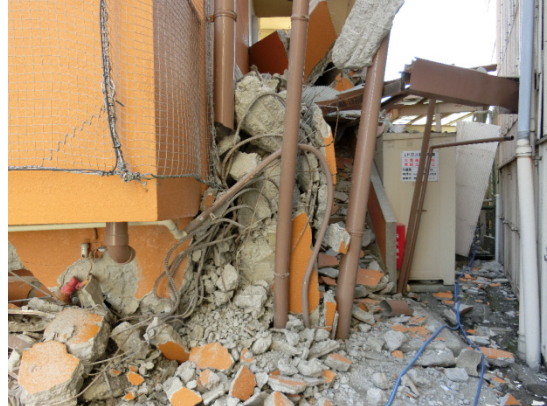
建築物北東側柱の破壊

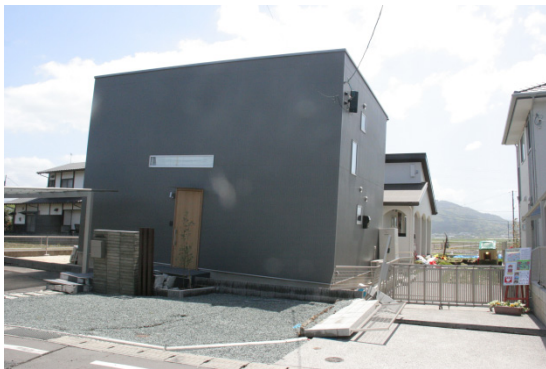
益城町

(4) 地盤変状による木造家屋の傾斜

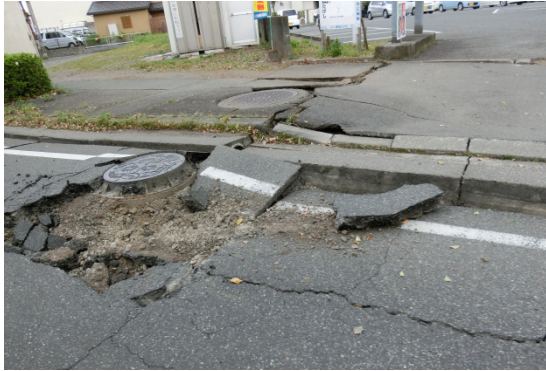
熊本市南区

(5) 路盤の損傷
