2024年1月能登半島地震による被害調査報告

1. 調査概要

2024年1月1日に発生した能登半島地震に伴う被害が生じた石川県七尾市、輪島市、珠洲市鶴飼漁港、能登町松波地区を対象に、建築物被害状況を調査した。津波被災建築物については、荷重評価のための建物諸元などを調査した。

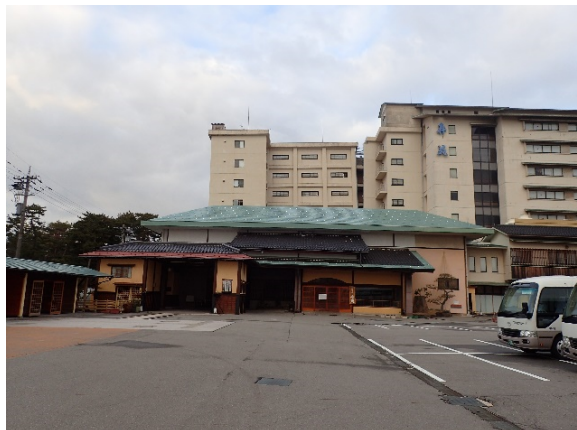
■調査結果：・建物が桁行方向に傾斜し、建物頂頭部で EXP.J の大きな開きが見られる
・1 階部分では柱が確認できることから柱の部分崩壊ではなく、基礎沈下による傾斜であると判断できる

傾斜した建物の全景

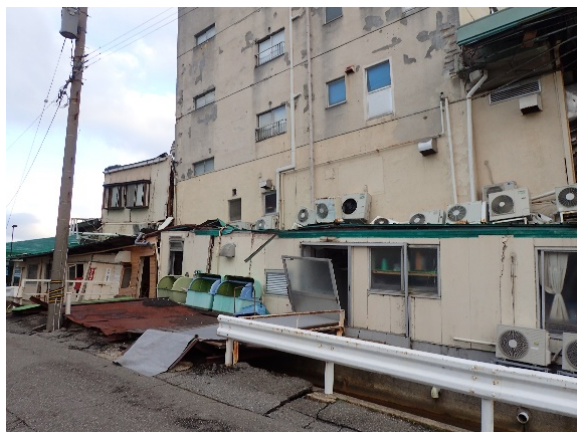
傾斜した建物の1階部分

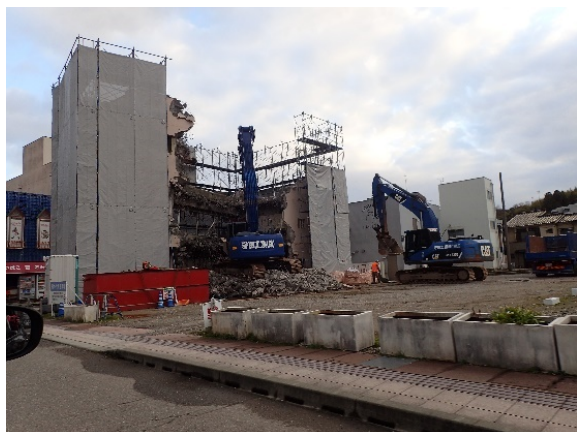
解体中の建物

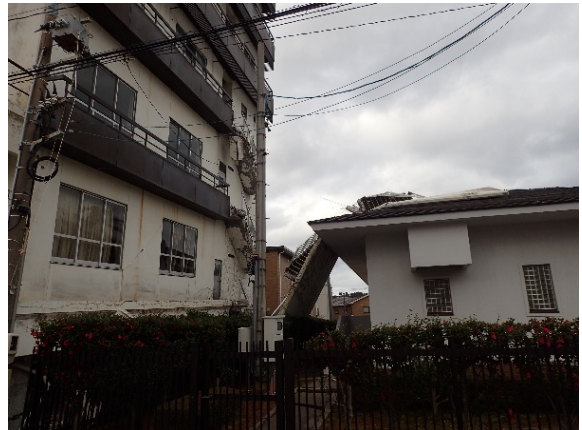
崩壊した外階段

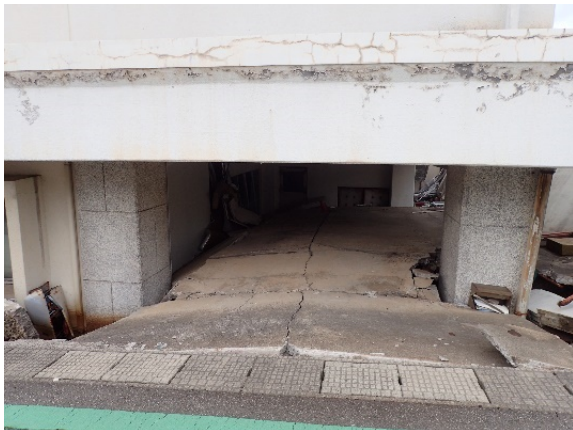
■調査結果：1階部分が沈下し、建物に3°の傾斜が見られる

沈下した地盤

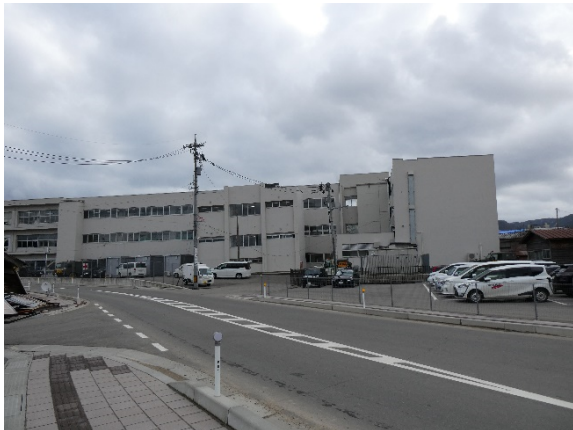
■調査結果：耐震補強した校舎が南側に1° 傾斜している

学校全体写真（右端が傾斜建物）

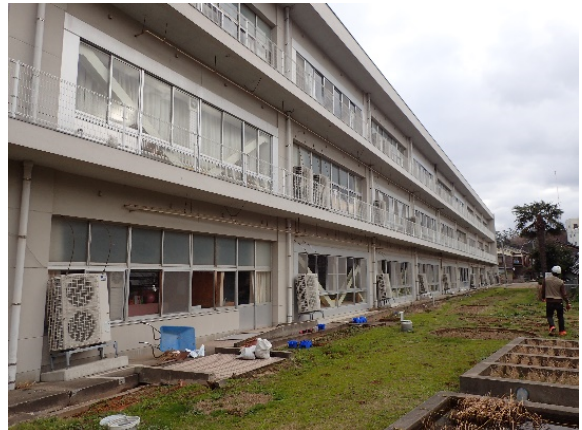
耐震補強された校舎

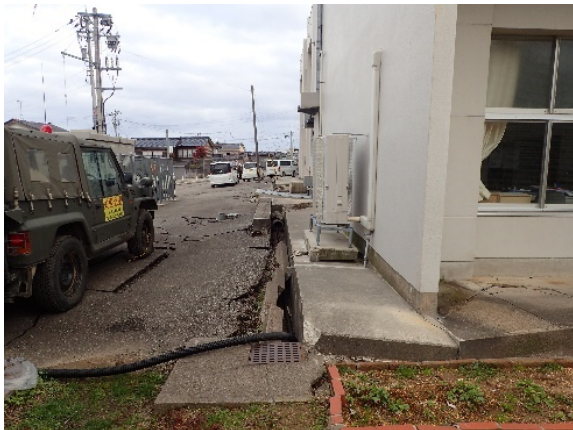
校舎周辺の地盤変状

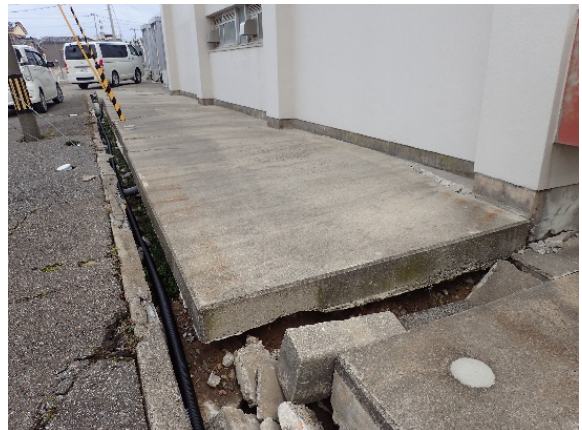
校舎周辺の地盤変状

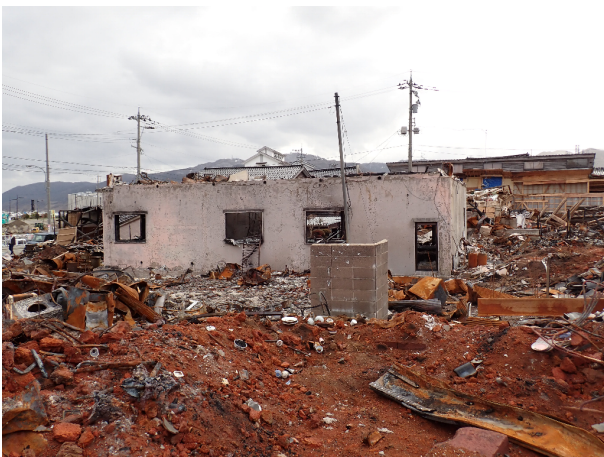
■調査結果：
・鉄骨造3階建て建物では柱梁接合部に剥離が見られ傾斜している
・鉄骨造2階建て建物では室内落下物の衝突により床が落下している
・1階RC、2階鉄骨床の建物では梁および小梁にたわみ変形が確認された

残存した鉄筋コンクリート+鉄骨屋根建物

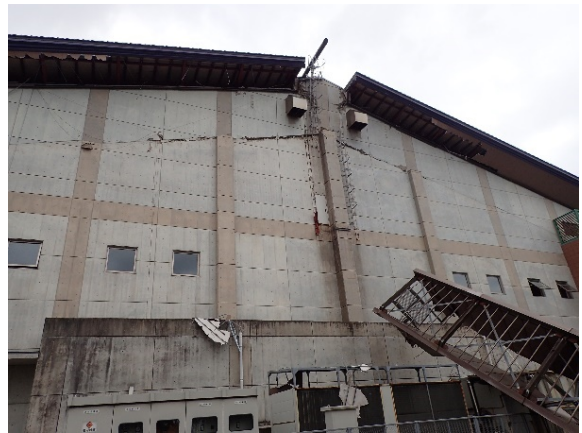
- ・鉄筋コンクリート造妻壁において柱断面積が減じている部分で面外方向に損傷している
- ・点検のための外階段及び塔屋部分が崩落している

妻壁頂頭部の外部階段の崩落

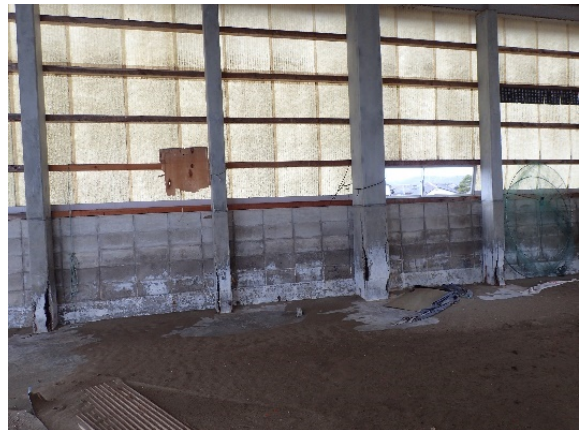
- ・ 太径柱：角型鋼管 250 角（外周コンクリート込み 330×330）
- ・ 細径柱：角型鋼管 100 角（外周コンクリート込み 250×180）
- ・ 外周コンクリートが剥離し，内部柱では腐食がかなり進行していた
- ・ 柱間の 5 段積のコンクリートブロック塀には損傷が見られない

残置していた 5 段積のコンクリートブロック塀

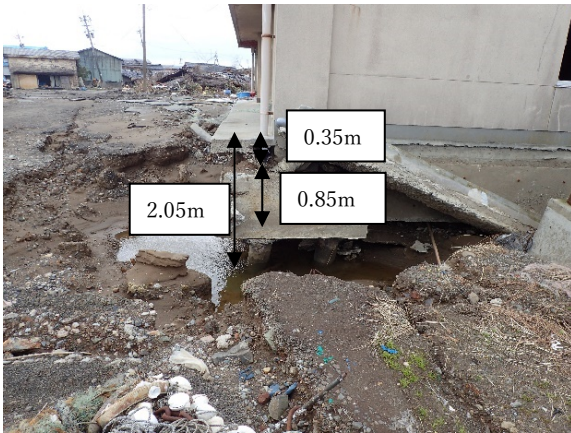
- ・建物高さ 6.27m, 横 18m, 奥行き 9m
- ・洗掘深 2.05m
- ・杭径は 300mm, 主筋Φ9, フープΦ3
- ・建物は 1.8° の傾斜を確認

洗掘により露出した杭基礎

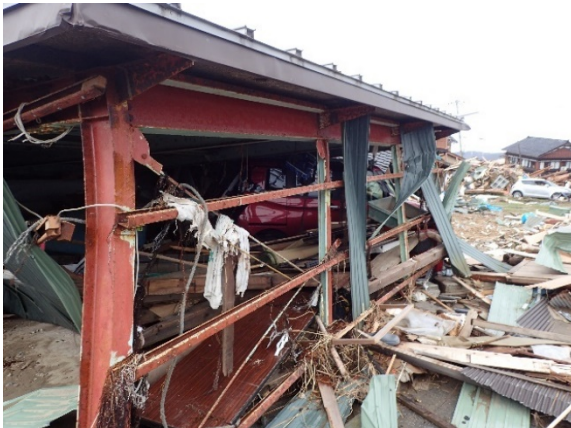
- ・鉄骨造平屋倉庫が流失している
- ・桁行方向のターンバックルブレース(M16)が端部で破断している
- ・露出型柱脚のアンカーボルト(M16, 2本)が破断している

桁行構面の被害状況

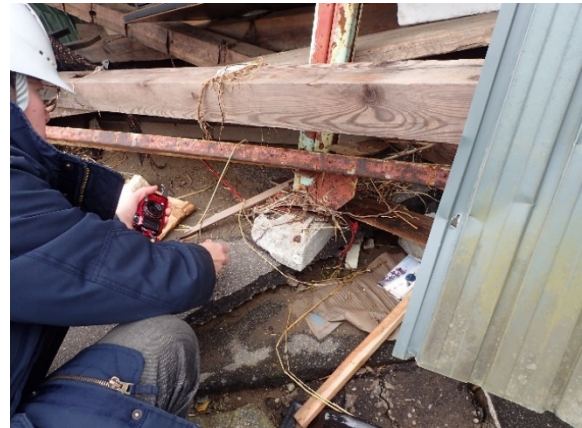
ダブル C 形鋼柱の脚部被害状況

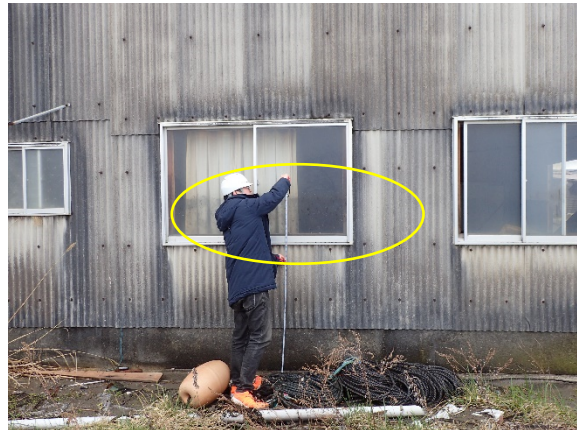
- ・建物内部にブレース等があるが建物に変形損傷等は確認できなかった
- ・倉庫の側面に津波の痕跡、167cm

建物側面の浸水痕跡

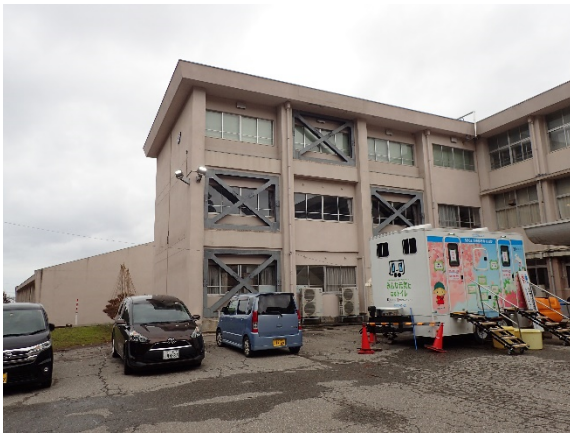
- ・3階建て鉄筋コンクリート造校舎が耐震補強されている
 - ・(EXP.J になっていない)L字型直交部分と耐震補強構面に挟まれた壁梁が捩れ変形によってせん断ひび割れが生じたと考える。
 - ・耐震補強が反対構面されているが腰壁付き短柱にせん断ひび割れが発生している。また、校舎梁間方向に傾斜が生じている
 - ・体育館のブレース端部でコンクリートひび割れが生じている
 - ・周辺で土砂崩れが生じており、砂防ダムを建設されていた

鉄骨ブレースによる耐震補強

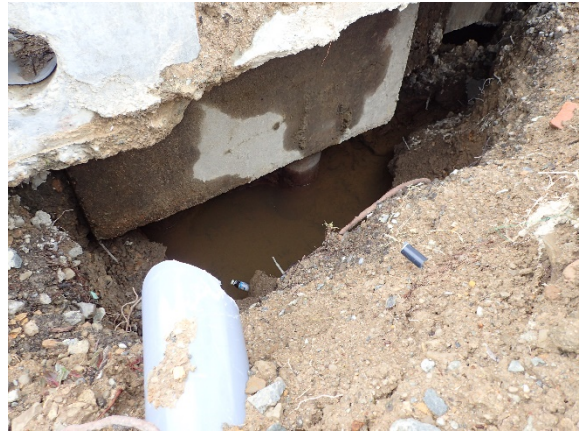
基礎下の杭頭部（損傷は見られなかった）

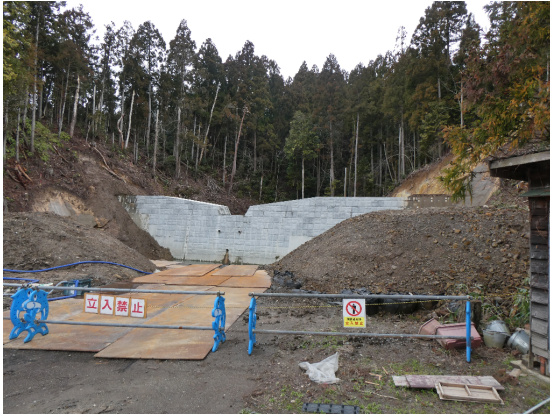
建設途中の砂防ダム

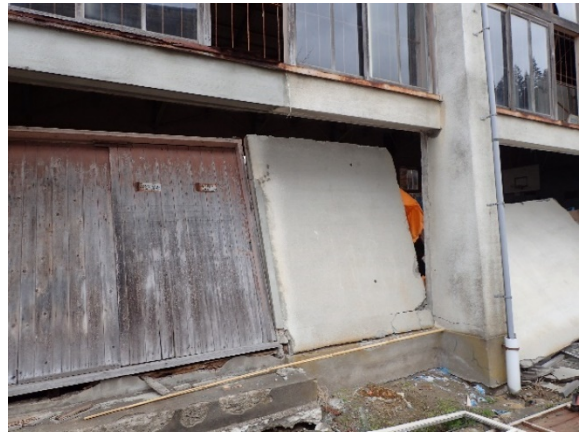
- ・倉庫になっていた旧体育館のコンクリートブロック壁が面外に転倒していた
- ・梁柱内への壁筋の定着長さがほとんど無い（鉄筋間隔は 800mm，鉄筋Φ9）
- ・外付けブレースに接続する境界梁の曲げひび割れが発生していた

コンクリートブロック壁の面外転倒

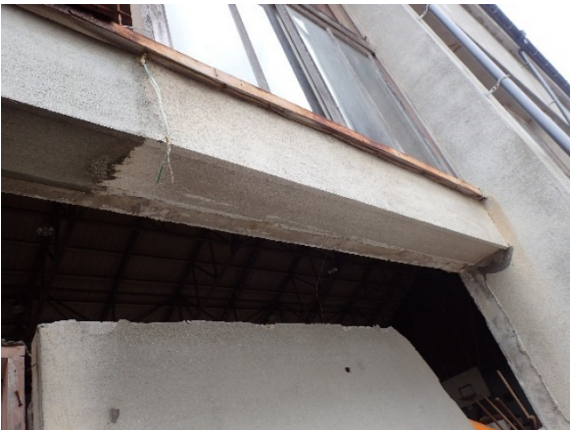
ブロック壁鉄筋の定着長さがほとんどない

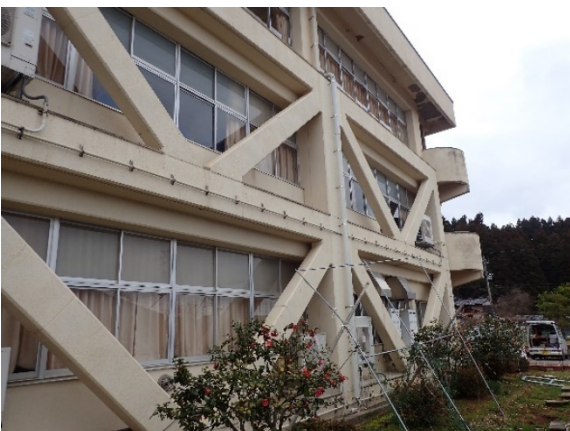
外付け補強ブレース

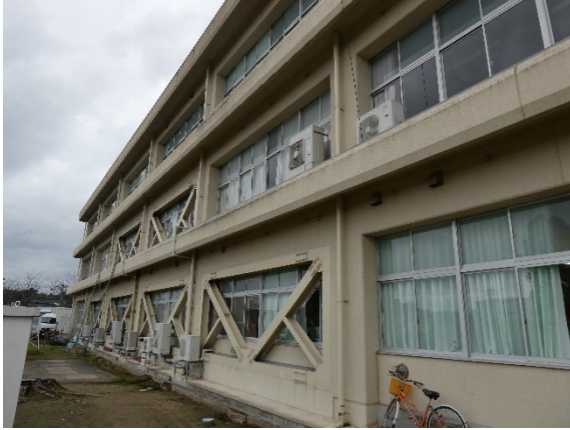
・外観を観察したが目立った構造被害は確認されなかった。

耐震補強した校舎

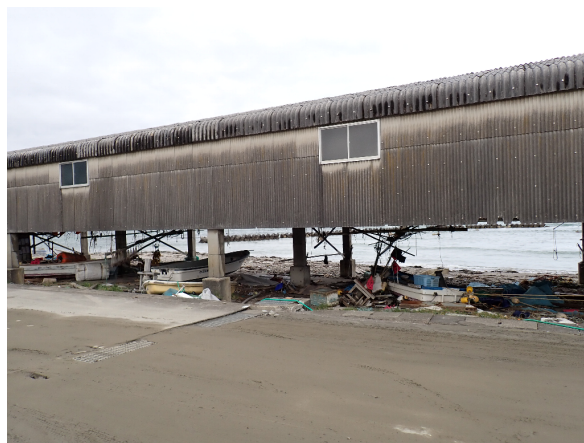
道路側からの全景

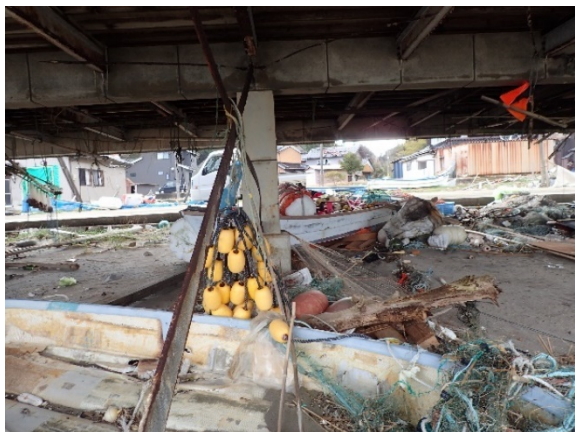
■調査結果：
・4スパン、3構面の鉄骨造ピロティであり、梁間方向にブレースが設けられている
・波力を受けて圧縮側ブレースが座屈し、引張側ブレースが破断している（一部腐食）
・海側の建物外装材が脱落してないことから浸水深は3m以下と考えられる

圧縮側ブレースの座屈

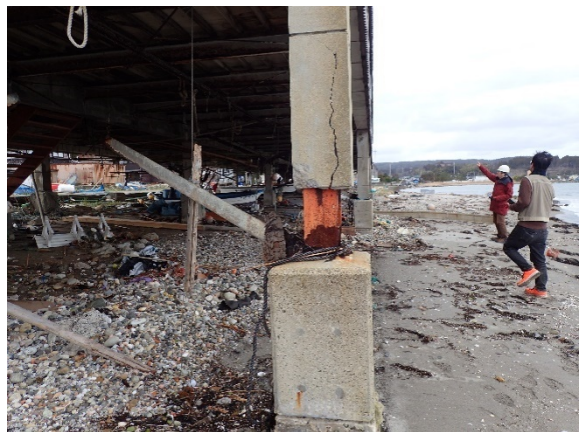
海岸側の柱の被害
