2016年4月21日

平成28年（2016年）熊本地震被害調査速報

調査目的：平成28年（2016年）熊本地震によるRC造建物の被害状況の把握

調査地域：熊本県熊本市，益城町，宇土市の一部

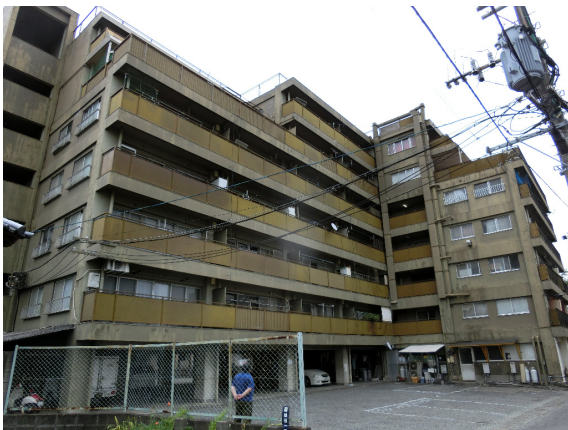
被害概要：1階ピロティひび割れ

- ・ 1.の建築物の斜向かいに位置している。
- ・ 桁行方向6スパン，梁間方向4スパンのL字型平面を持ち，1階の大部分がピロティの建築物である。
- ・ 梁間方向には柱にせん断ひび割れが見られ，最大せん断ひび割れ幅は1.6mmであった。
- ・ 桁行方向には取り付く梁端部にも大きな曲げひび割れが見られた。
- ・ ピロティ部分の大梁の中央に縦のひび割れが生じていた。
- ・ 周囲のブロック塀が転倒していた。

建物南構面外観

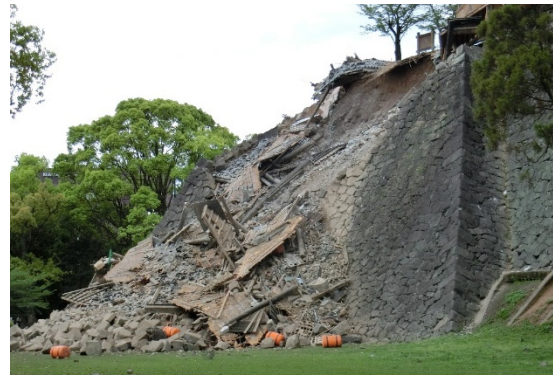
- ・築城時に建てられた 2 棟の櫓（北十八間櫓，東十八間櫓）と櫓下部の石垣が地震により崩落している。
- ・それぞれの櫓は城内の東端に位置する。
- ・ばらばらになった櫓の木材は崩れた石垣の上に分布している
- ・櫓が無い部分でも局所的に石垣が崩れている箇所が見受けられた

東十八間櫓および石垣の崩落

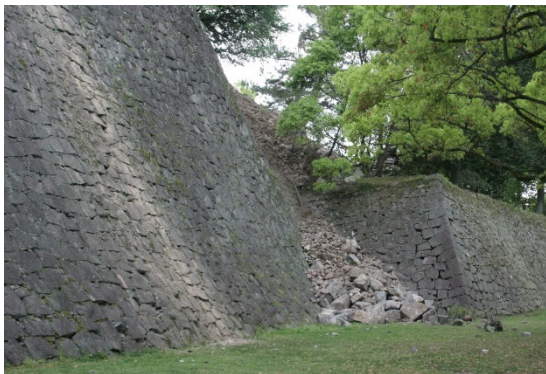
北十八間櫓および石垣の崩落

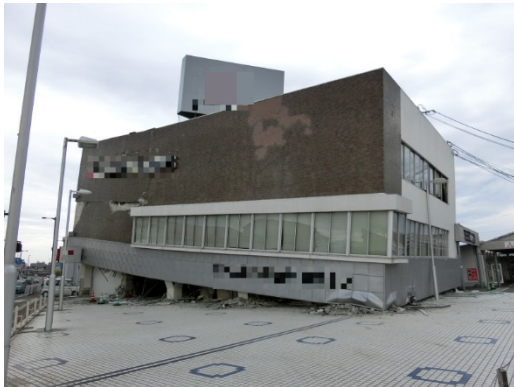
被害概要：1階層崩壊

- ・4スパン×2スパンで、1階の西面・南面はガラス面となっている。
- ・柱主筋、帯筋とも丸鋼である。
- ・本震により1層層崩壊、南側が完全落階した。

建築物西側外観

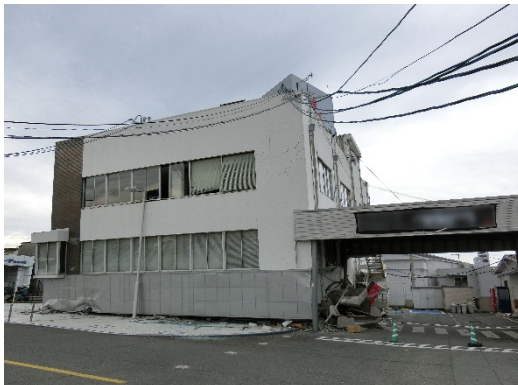
建築物南側外観

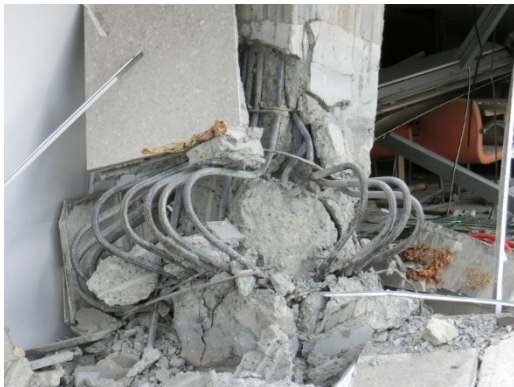
軸崩壊した柱

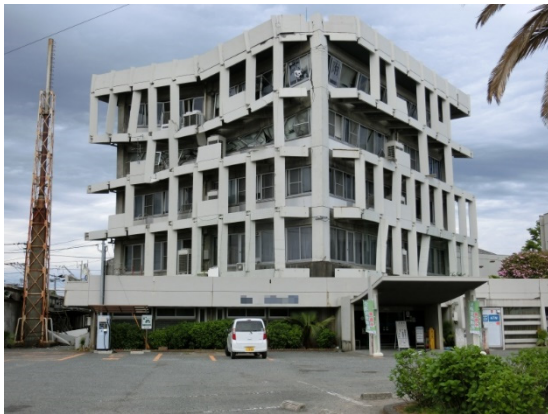
被害概要：4 階局部崩壊

- ・ 2 階以上は 2×2 スパンである。
- ・ 4 階外柱位置で局部崩壊している。
- ・ 西面および南面の 3, 4 階柱頭の十字形柱梁接合部の破壊が見られた。
- ・ 2 階は柱頭の損傷は見られず，柱脚で曲げ破壊している。
- ・ 最上階では柱頭曲げ破壊している。
- ・ はね出しスラブ先端のマリオンの破壊，脱落している。

建築物南西側外観

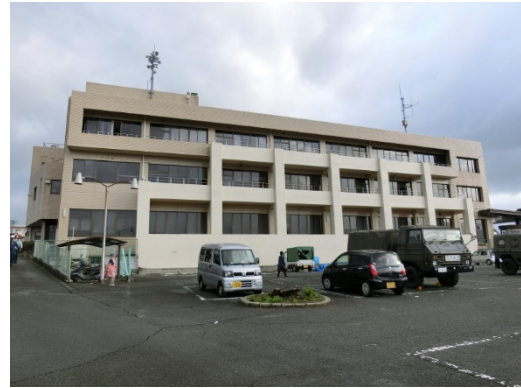
南側外観 (外付けフレーム補強)

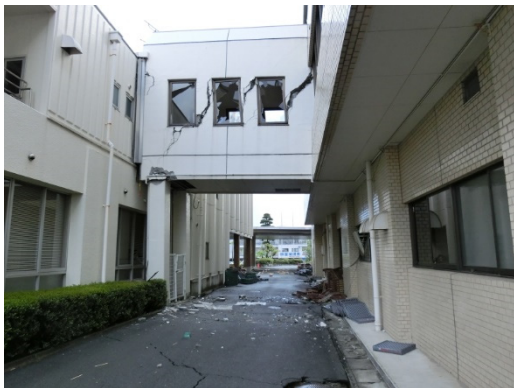
渡り廊下被害

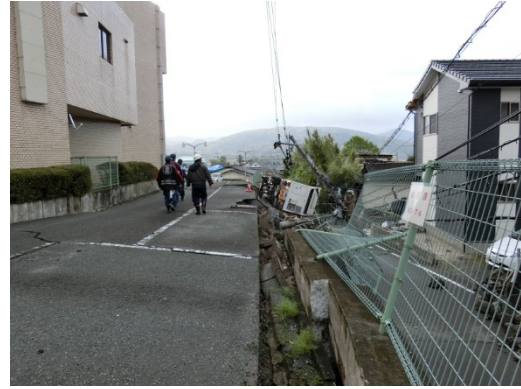
周辺地盤変状

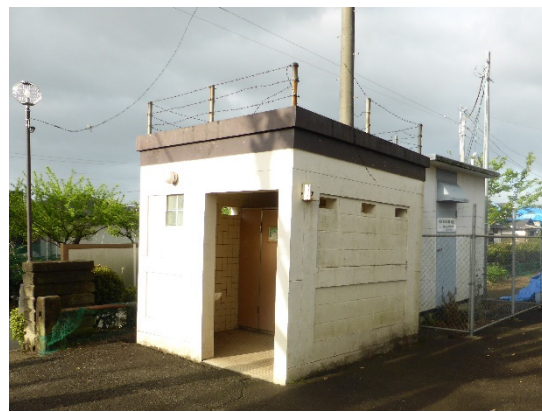
- ・ 周辺地盤はやや軟弱であり、隣接するトイレが傾斜している。
- ・ 周辺道路からやや盛土された端部に位置している。
- ・ 周辺地域では複数の木造建築物が倒壊している。

観測点に隣接するトイレの傾斜

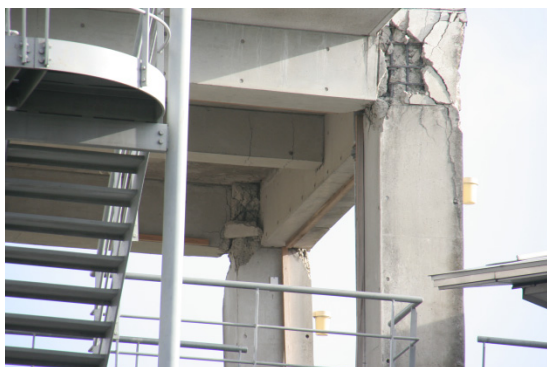
4階柱梁接合部（南側より望む）

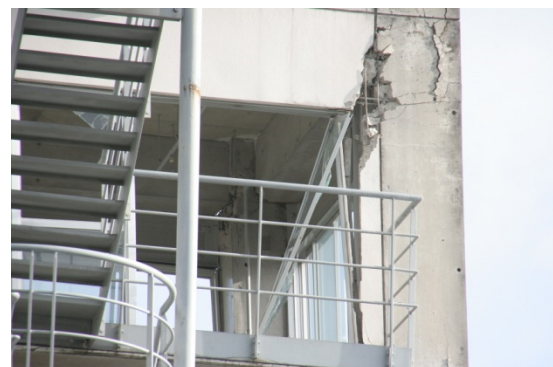
5階柱梁接合部（南側より望む）

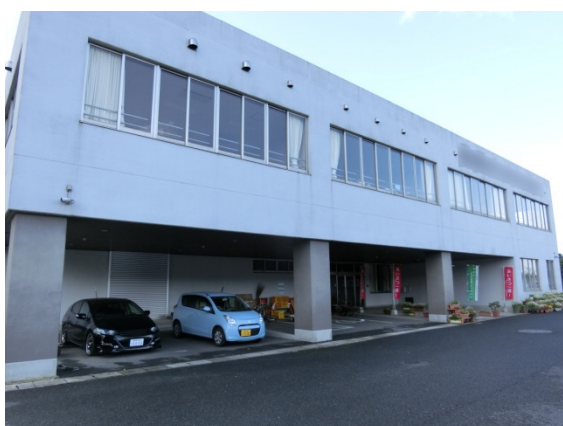
被害程度：軽微なひび割れ

- ・ 校舎は桁行南構面の4スパン中3スパンがピロティとなっている。
- ・ 大断面集成材による教室棟，鉄筋コンクリート造体育館も併設しているがいずれも目立った損傷は見られない。

本校舎 南構面外観

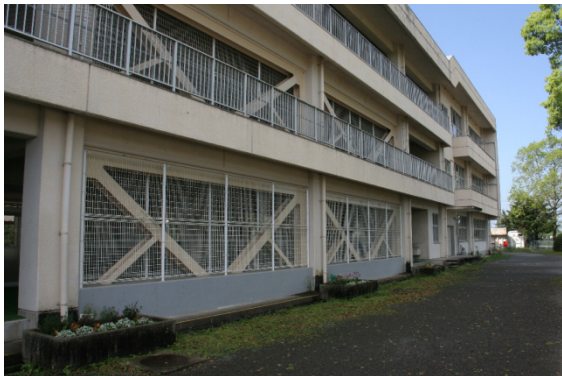
北側校舎外観

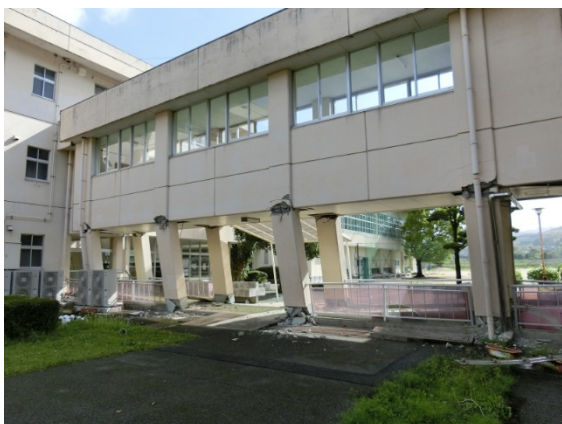
- ・ 並列する2棟の本校舎をつなぐ2階建て鉄筋コンクリート造渡り廊下2棟は，支持する1階長柱が柱頭柱脚で曲げ破壊し，直交方向に大きく変形している。傾斜角は西棟で1/17，東棟で1/5程度であった。
- ・ 南側の校舎は桁行8スパン×梁間2スパンであり，目立った損傷は見られない。
- ・ 北側の校舎は桁行9スパン×梁間2スパンであり，1階および2階の中央2スパンが鉄骨ブレースにより補強されている。鉄骨ブレース周囲のモルタル目地にひび割れが見られた。
- ・ 北側校舎では，北構面の東壁にせん断ひび割れ（幅2.5mm）が生じている。また，腰壁端および柱の腰壁上端位置に曲げひび割れが生じている。
- ・ 2階建て鉄骨造体育館の2階部分の補強ブレースがすべて座屈している。

渡り廊下東棟の外観

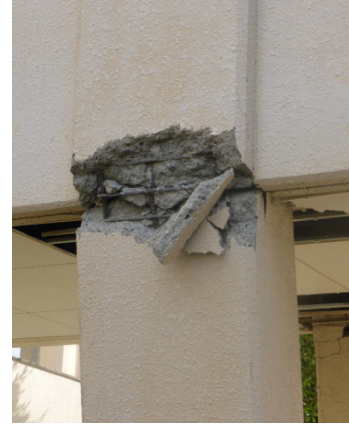
渡り廊下1階柱頭

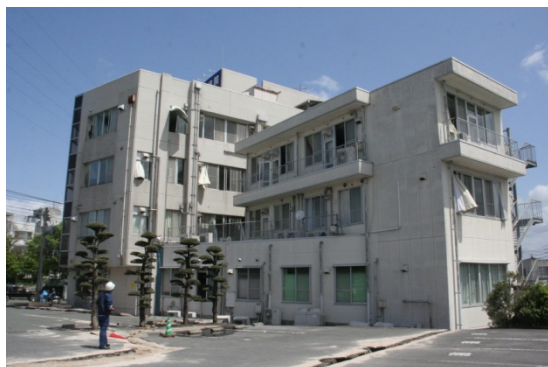
被害程度：周辺地盤の変状，地盤変状による傾斜

- ・診察棟と病室棟は Exp.J で連結している
- ・病室棟南側は急傾斜地となっており，地盤崩落によって病室棟に 1/54 の傾斜が生じ，Exp.J にも大きな開きが生じている。
- ・方立壁に沈下によると思われる1方向のせん断ひび割れが生じている。

建物外観（南西）

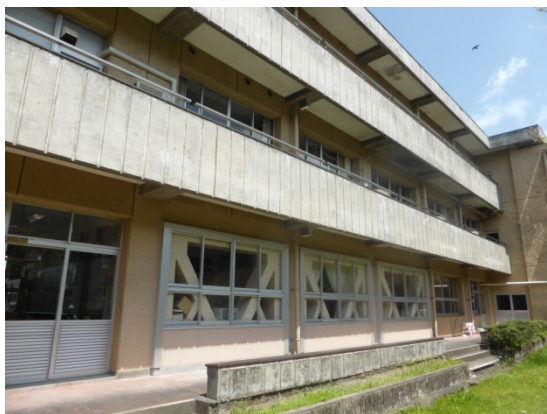
鉄骨ブレースによる耐震補強

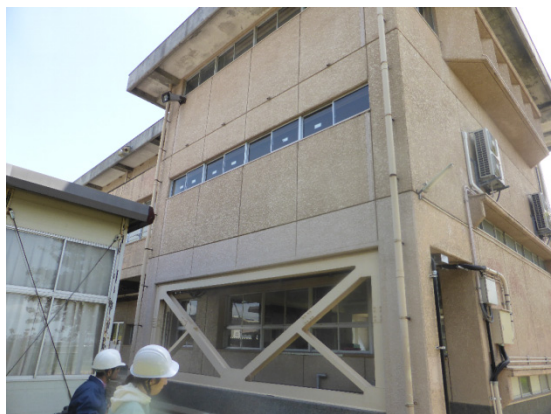
- ・南側の校舎は Exp.J で分割され，さらに東側に増築された棟がある。
- ・南北の 2 校舎とも鉄骨ブレースにより耐震補強されている。
- ・南側校舎の Exp.J に分割された東側の棟（2 スパン）は東側に 1/58 傾斜している。校舎周辺には地盤変状が見られる。
- ・ピロティ形式の渡り廊下において，校舎との Exp.J に大きなずれが見られた。また，柱脚にも複数損傷が見られる。
- ・ブレースにより耐震補強された体育館には 1 階ブレース基部のコンクリートにひび割れが見られるが，座屈等の被害は見られていない。

鉄骨ブレースによる耐震補強

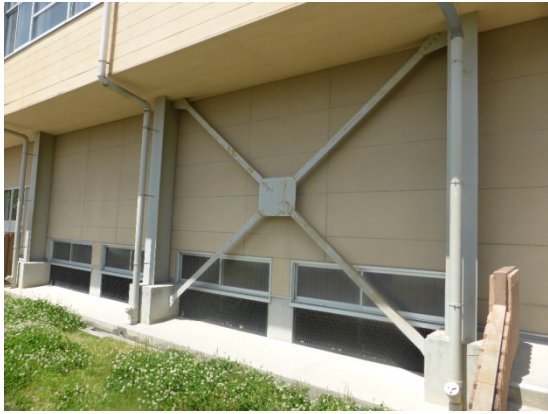
体育館 1 階のブレース

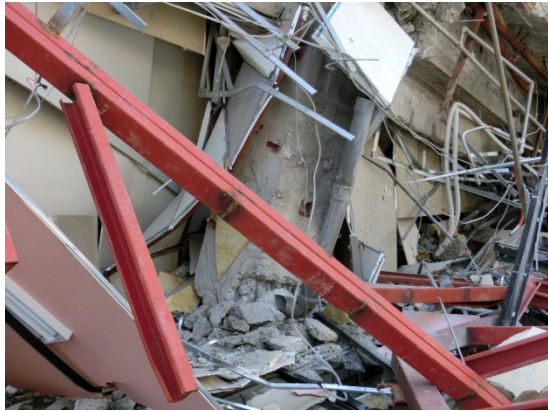
- ・ Exp.J で分割された 2 棟のうち西側の棟が、2 層吹き抜けのエントランス部の柱の崩壊により倒壊し、商店街のアーケードの柱にもたれかかっている。
- ・ 柱の主筋は丸鋼であった。

崩壊した1階の柱

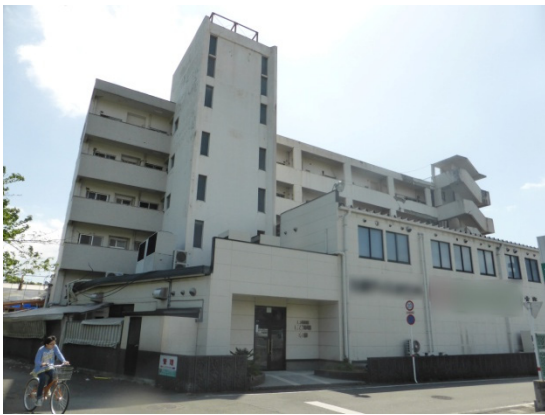
- ・1階または2階部分が層崩壊し、1フロア分下がっている。東側は1階、西側は2階が崩壊しているように見受けられる。
- ・4/16の本震で崩壊した。
- ・老朽化のため、建て替えを予定しており、住民は退去済みであった。

建物南側外観

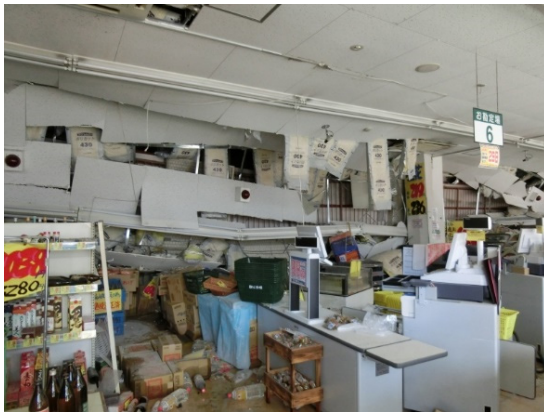
1階店舗内の様子（上階落下）

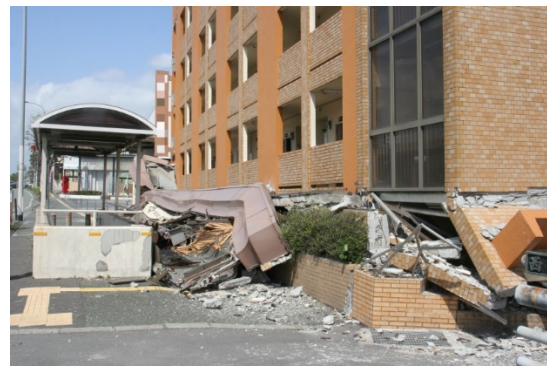
- ・1階が事務所，2階以上は共同住宅である。
- ・桁行4スパンで両妻面にRC造の外部階段が設けられている。
- ・本震（4/16）で1階で層崩壊した。

層崩壊した1階部分（西面）

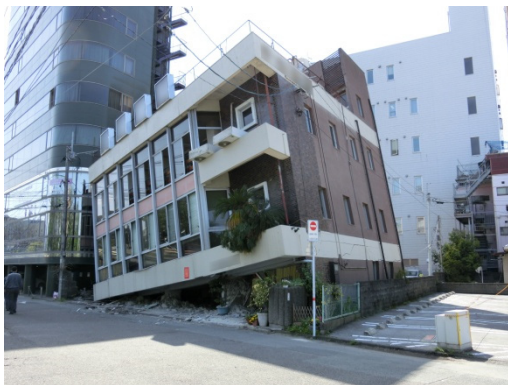
- ・1階は駐車場とエントランスでピロティ形状である。
- ・平面は柱構面と壁面が平行ではない。
- ・東側構面に壁が偏在している。
- ・1階駐車場部が層崩壊し，南側に傾斜していた。
- ・応急危険度判定が実施されており，危険と判定されていた。

建築物北面・東面外観
