2024年1月能登半島地震による被害調査報告

1. 調査概要

2024年1月1日に発生した能登半島地震に伴う被害が生じた石川県七尾市、輪島市、珠洲市鶴飼漁港、能登町松波地区を対象に、建築物被害状況を調査した。津波被災建築物については、荷重評価のための建物諸元などを調査した。

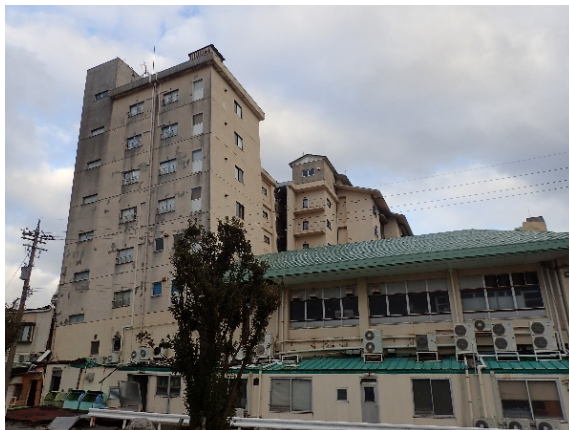
■調査結果：・建物が桁行方向に傾斜し、建物頂頭部で EXP.J の大きな開きが見られる
・1 階部分では柱が確認できることから柱の部分崩壊ではなく、基礎沈下による傾斜であると判断できる

EXP.J のずれ

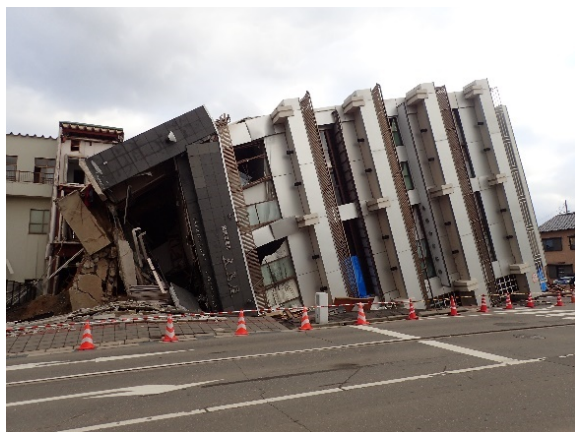
■調査結果：全体転倒し、圧縮側基礎が沈下している

建物南側

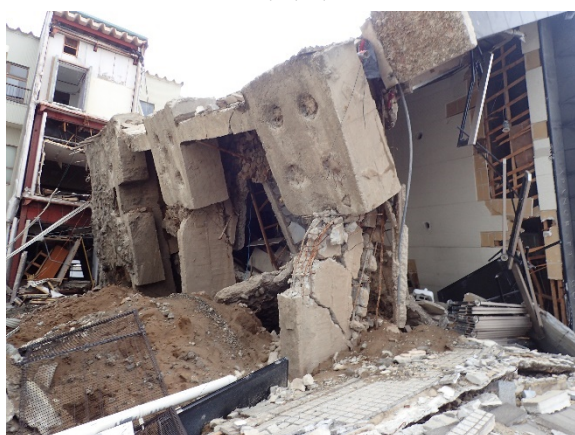
引張側基礎

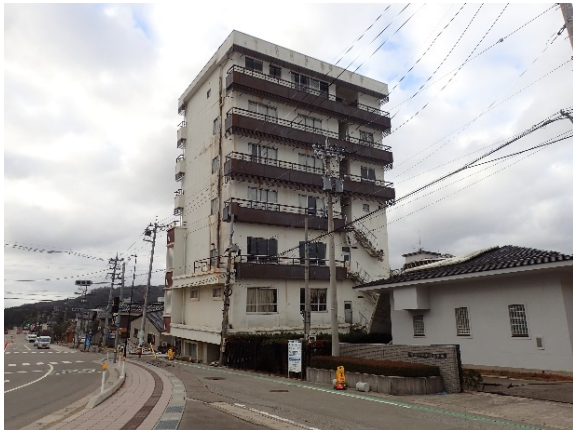
■調査結果：1階部分が沈下し、建物に3°の傾斜が見られる

全体写真

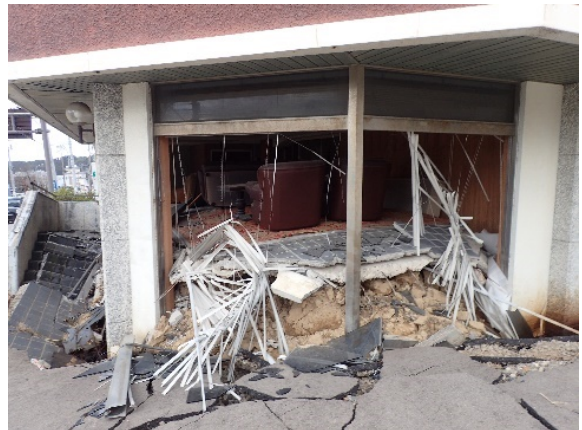
1階部分

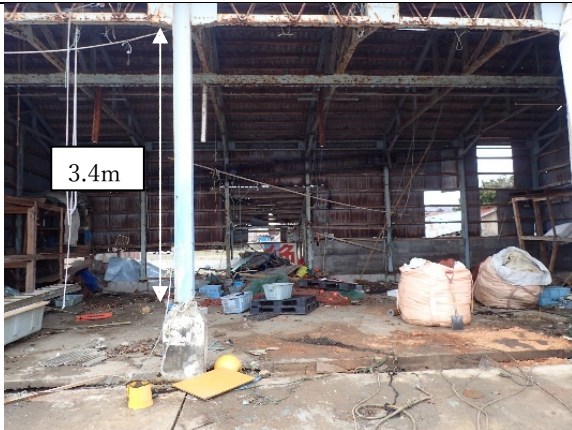
- ・柱：H型鋼：150×200×6×9，高さ 3.4m
- ・柱脚基礎：高さ 1000mm，断面積 350×450mm
- ・柱脚コンクリート部分に大きなひび割れ損傷が見られる

建物正面

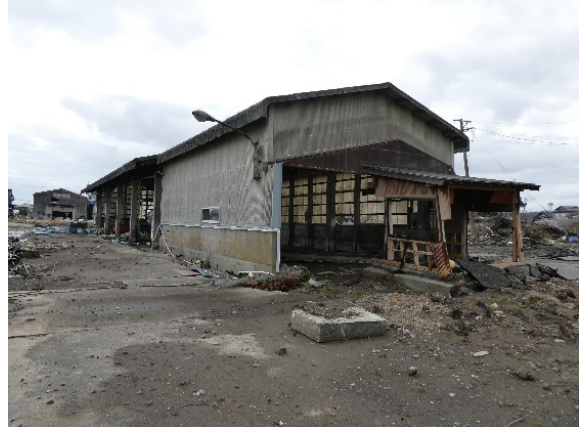
- ・ 太径柱：角型鋼管 250 角（外周コンクリート込み 330×330）
- ・ 細径柱：角型鋼管 100 角（外周コンクリート込み 250×180）
- ・ 外周コンクリートが剥離し，内部柱では腐食がかなり進行していた
- ・ 柱間の 5 段積のコンクリートブロック塀には損傷が見られない

建物全体

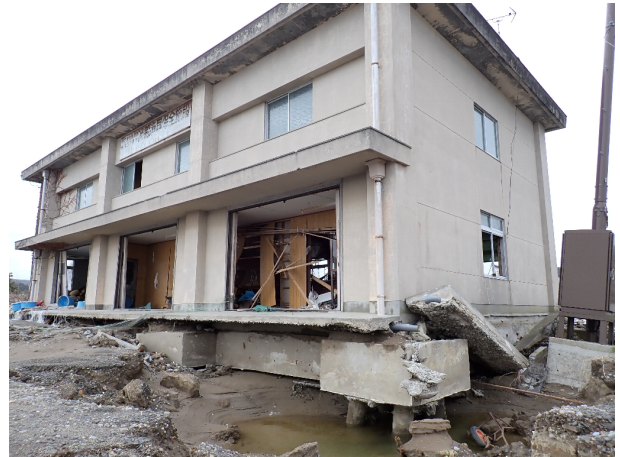
- ・建物高さ 6.27m, 横 18m, 奥行き 9m
- ・洗掘深 2.05m
- ・杭径は 300mm, 主筋Φ9, フープΦ3
- ・建物は 1.8° の傾斜を確認

地震後の建物

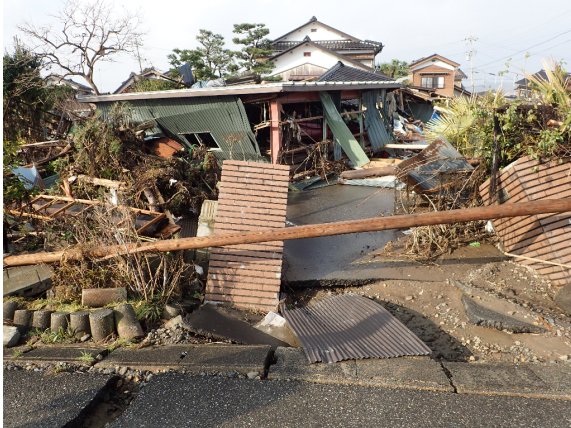
- ・鉄骨造平屋倉庫が流失している
- ・桁行方向のターンバックルブレース(M16)が端部で破断している
- ・露出型柱脚のアンカーボルト(M16, 2本)が破断している

東面外観

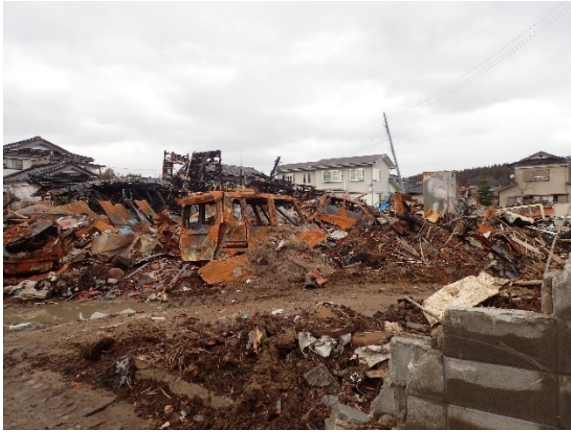
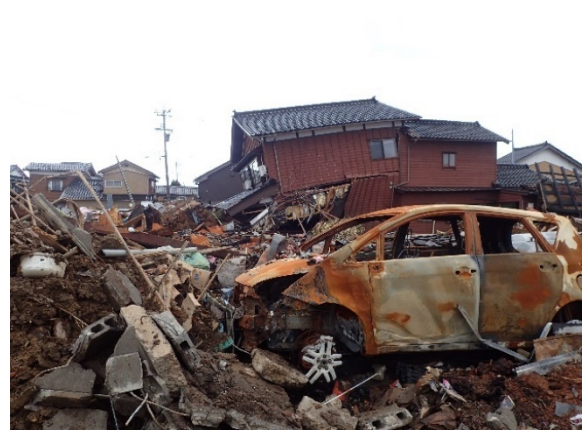
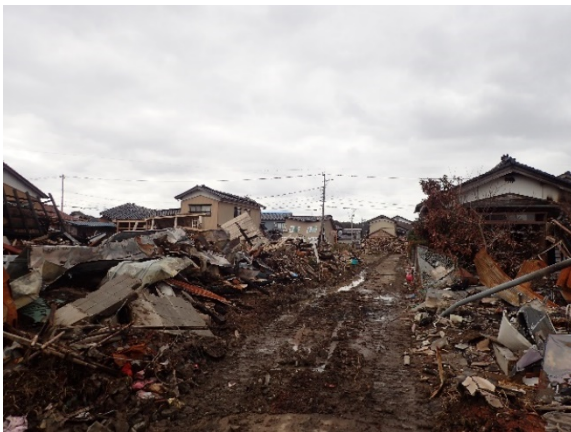
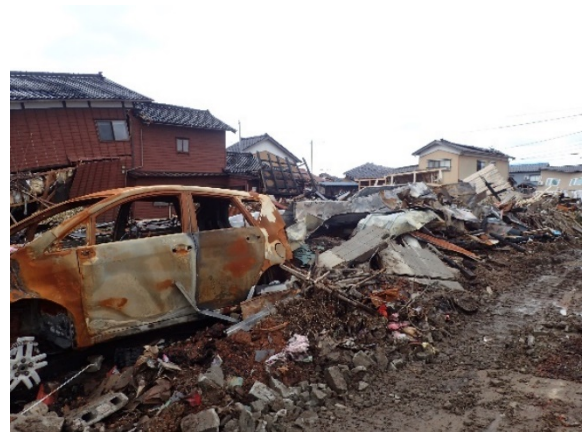
- ・沿岸部から約百 m 程度陸域に入った場所で津波火災が生じていた
- ・車によって火災が生じた可能性が考えられる

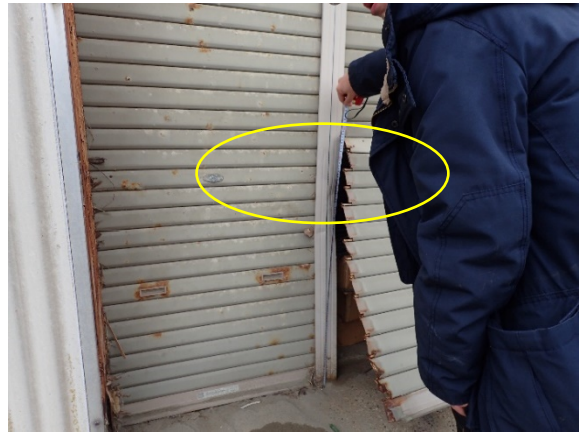
- ・シャッターが変形して開いていた。この高さを浸水の痕跡と考えると浸水深1mとなる

シャッターの変形

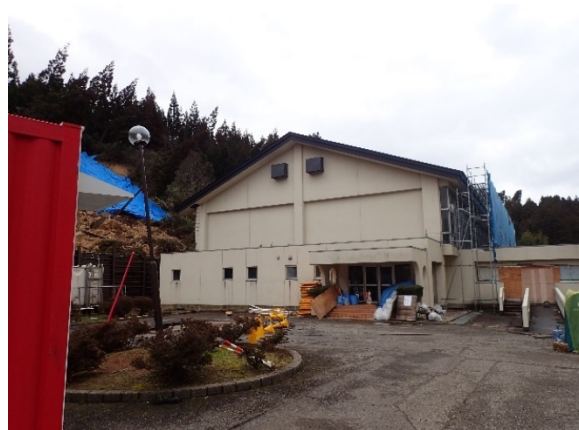
新体育館（目立った被害確認されず）

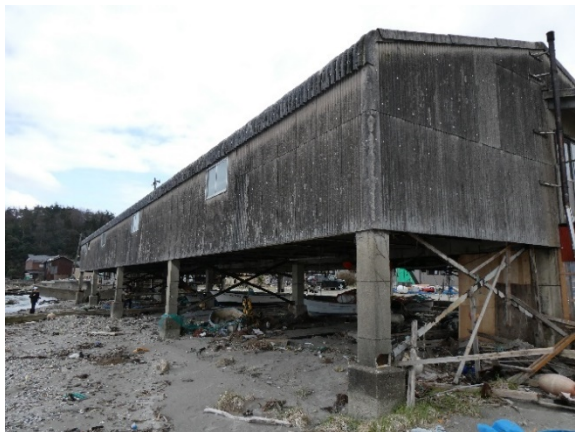
■調査結果：
・4スパン、3構面の鉄骨造ピロティであり、梁間方向にブレースが設けられている
・波力を受けて圧縮側ブレースが座屈し、引張側ブレースが破断している（一部腐食）
・海側の建物外装材が脱落してないことから浸水深は3m以下と考えられる

海岸側からの全景
