2016年4月21日

平成28年（2016年）熊本地震被害調査速報

調査目的：平成28年（2016年）熊本地震によるRC造建物の被害状況の把握

調査地域：熊本県熊本市，益城町，宇土市の一部

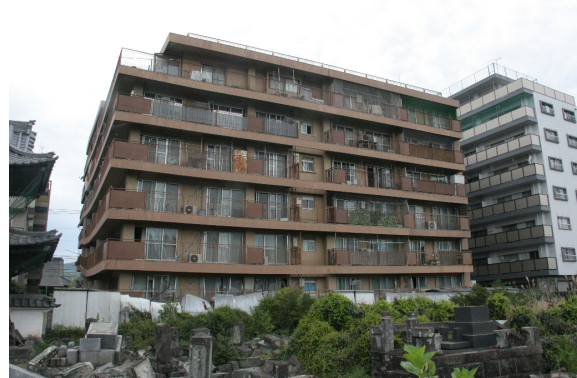
被害概要：1階ピロティ層崩壊

- ・ 台地上に立地している。
- ・ 桁行方向5スパン，梁間方向4スパンのL字型平面建築物で，1階の大部分がピロティとなっている。
- ・ 本震によりピロティ部の柱頭ヒンジができ軸崩壊している。
- ・ 2階より上層では雑壁にせん断ひび割れが見られる。
- ・ 周辺に墓地があり南北方向に墓石が転倒している。転倒した墓石のうち幅／高さが最も大きいものは0.40，転倒していない墓石のうち幅／高さが最も小さいものは0.39であったことから，最大加速度は0.4程度であった可能性がある。

建物東構面外観

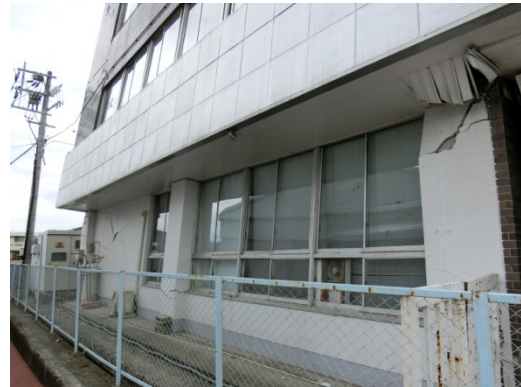
建築物北側立面

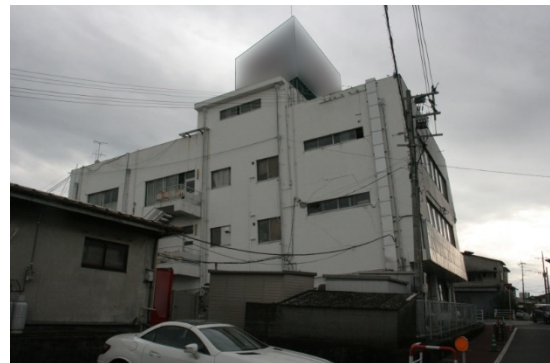
建築物東側外観

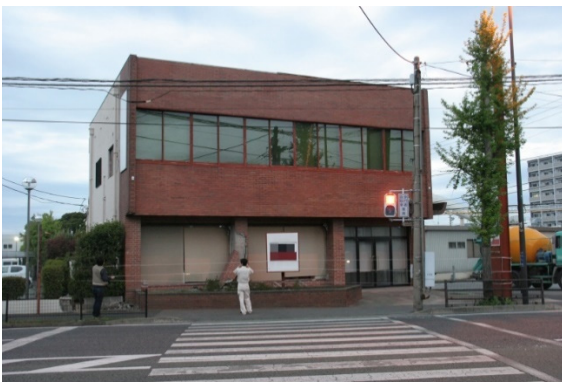
被害概要：柱せん断破壊

- ・間口 3 スパン×奥行き 1 スパンで、南面および西面は壁となっている。
- ・道路に面した東面の柱 1 本がせん断破壊している。
- ・損傷した柱には直交壁が付帯している
- ・他には損傷はほとんど見られない

建築物東側外観

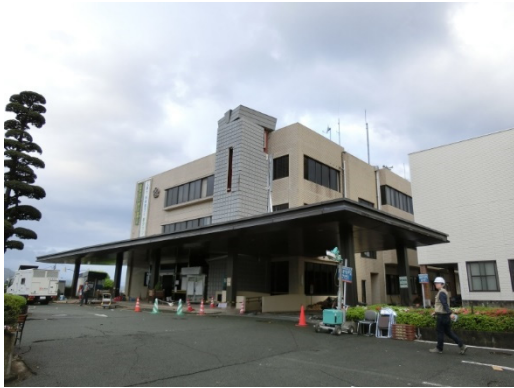
被害概要：地盤変状

- ・盛り土状の地形に立地している。
- ・地盤変状が激しい。
- ・本庁舎南側構面は外付けフレームで補強されている。
- ・外付け補強フレームに接続する直交梁にせん断ひび割れが見られる。
- ・外付け補強フレームが及んでいない 3 階部分に曲げひび割れが見られる
- ・渡り廊下外端部の 1 階柱にて柱頭、柱脚に損傷している。コンクリート圧縮破壊の位置から梁間方向に損傷したものと考えられる。

東側外観

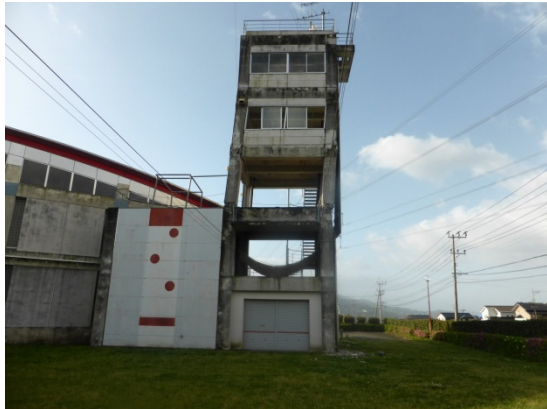
被害概要：柱脚の破壊、柱梁接合部の破壊

- ・1～2階：1×2スパン，3階以上：1×1スパンとなっている。
- ・3階以上は純フレーム構造（外壁は乾式）である。
- ・3・4階の残留変形が大きく西側に大きく傾いている。
- ・3階柱脚，4階（3階柱頭）柱梁接合部，5階（4階柱頭）柱梁接合部の破壊が顕著である。
- ・ヒアリングによると，4/14の前震で3階西側の柱の柱脚でコンクリートの剥落，東側の柱の柱脚でひび割れとわずかに剥落が見られ，4/16未明の本震で3階柱脚の剥落が激しくなり，傾きが見てわかるようになったとのことである。

北側外観

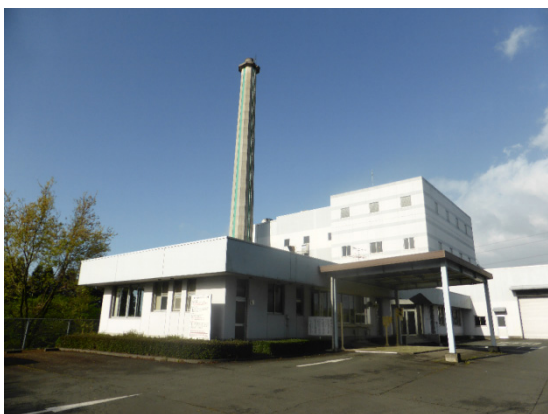
被害概要：天井・外壁脱落

- ・ 建築物の外壁仕上げ材が面外方向に損傷している。
- ・ 内部では天井が脱落し，焼却炉が故障している模様。
- ・ 煙突基部には曲げひび割れ等が見られなかった。

北側外観

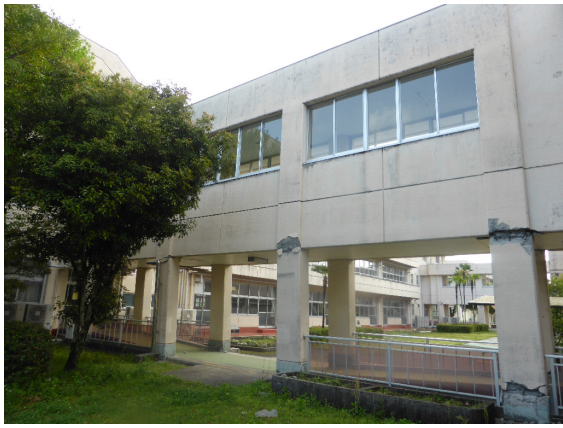
渡り廊下西棟の外観

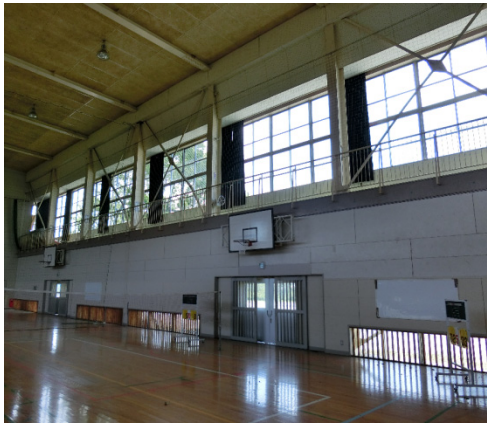
体育館内観

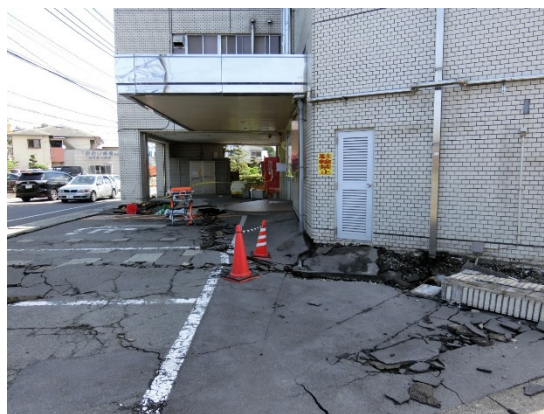
エントランス付近の路盤

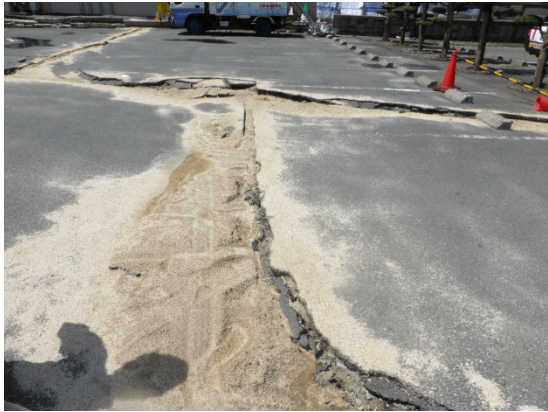
西側の駐車場

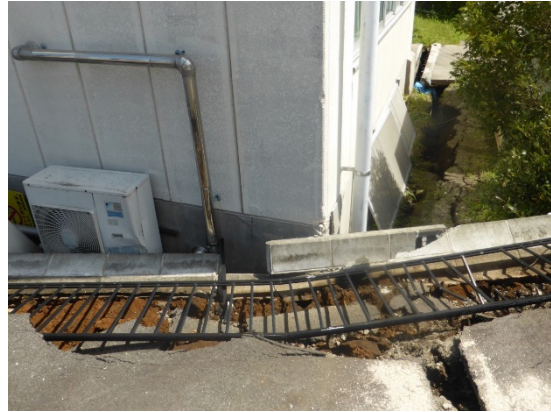
増築部の南側

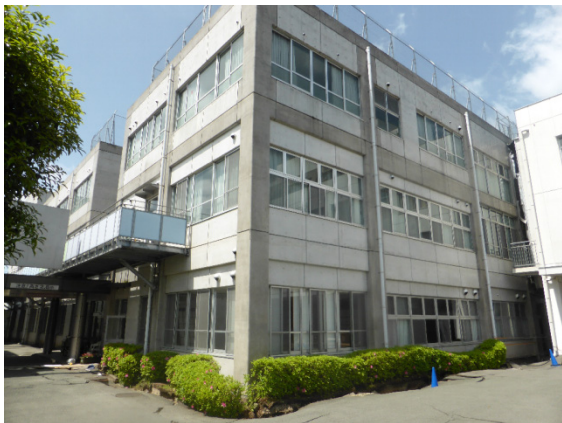
被害程度：柱の曲げひび割れ，短柱のせん断ひび割れ

病棟外観

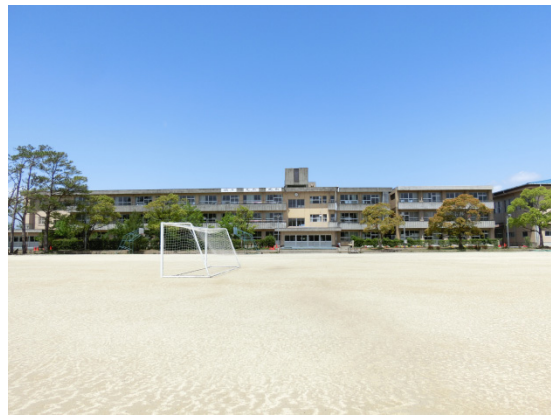
被害程度：一部校舎が地盤変状により傾斜，渡り廊下は小破

- ・南側の校舎は Exp.J で分割され，さらに東側に増築された棟がある。
- ・南北の 2 校舎とも鉄骨ブレースにより耐震補強されている。
- ・南側校舎の Exp.J に分割された東側の棟（2 スパン）は東側に 1/58 傾斜している。校舎周辺には地盤変状が見られる。
- ・ピロティ形式の渡り廊下において，校舎との Exp.J に大きなずれが見られた。また，柱脚にも複数損傷が見られる。
- ・ブレースにより耐震補強された体育館には 1 階ブレース基部のコンクリートにひび割れが見られるが，座屈等の被害は見られていない。

南側校舎全景

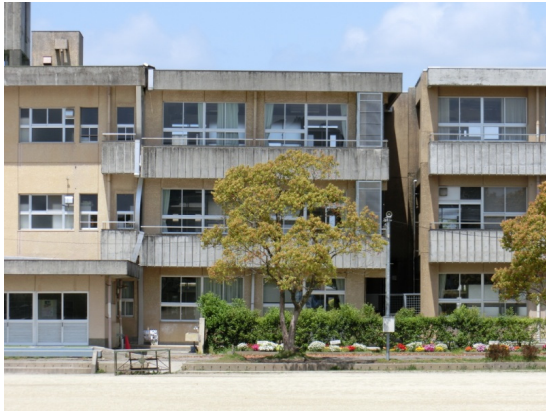
校舎の傾斜

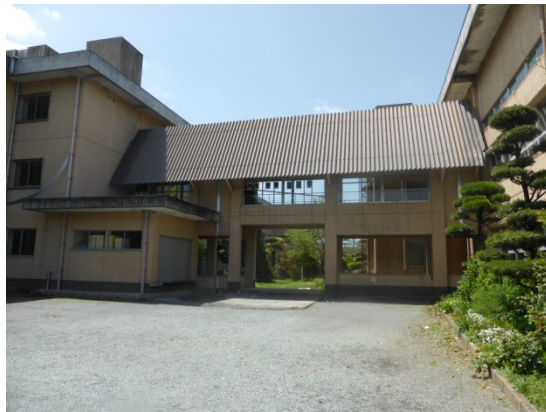
校舎間の渡り廊下

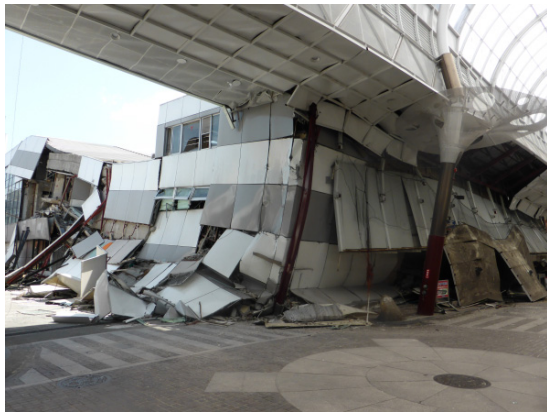
- ・ Exp.J で分割された 2 棟のうち西側の棟が、2 層吹き抜けのエントランス部の柱の崩壊により倒壊し、商店街のアーケードの柱にもたれかかっている。
- ・ 柱の主筋は丸鋼であった。

アーケードにもたれ掛かる建築物

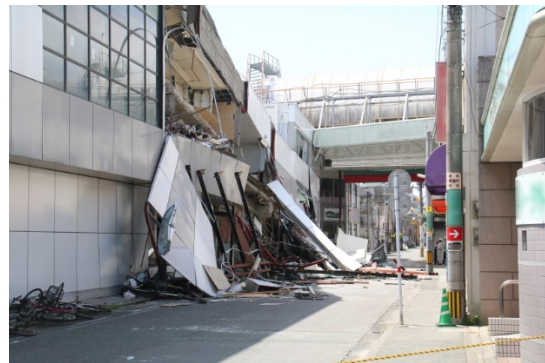
北側外観

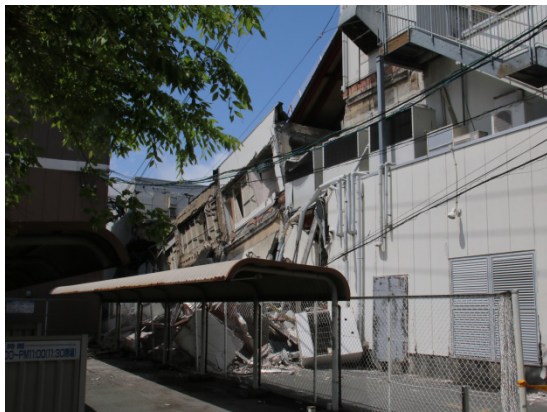
南側外観

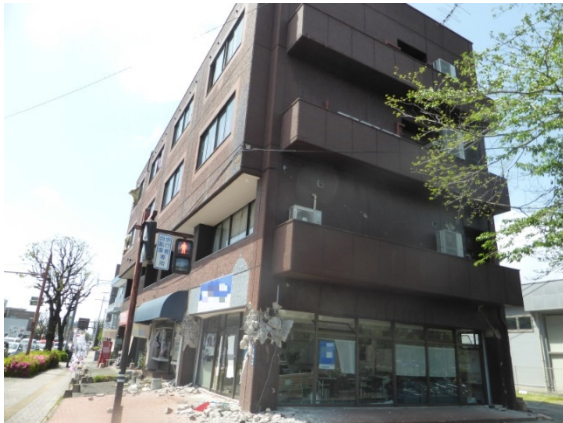
- ・ 1階は様々なテナントが入る店舗，2階以上は集合住宅である
- ・ 4×1 スパンであり，南および東構面が壁構面，北および西構面が長柱で構成される。
- ・ 桁行構面の2本の長柱が柱頭段落とし部でせん断破壊し一部軸変形している。
- ・ 偏心により大きく柱構面が大きく変形し損傷したと考えられる。
- ・ 梁間構面の梁はせん断破壊を伴っている。
- ・ 壁構面にもせん断ひび割れが見られた。

建築物外観

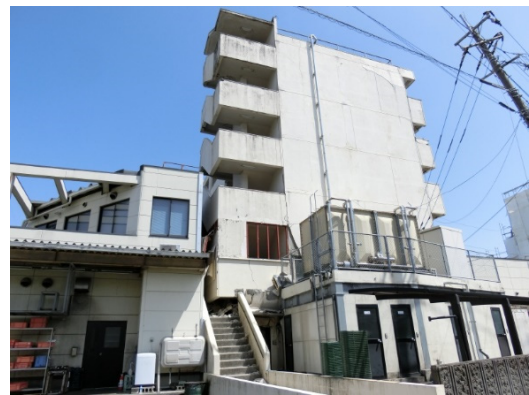
建物東側外観

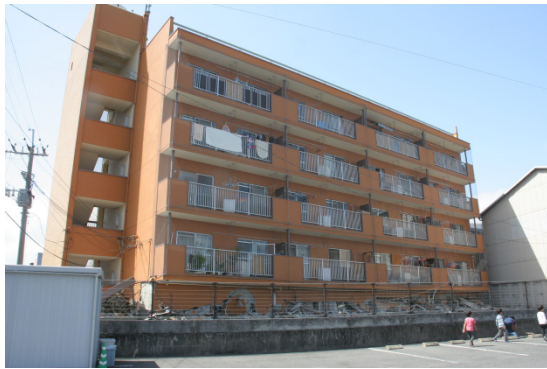
- ・1階が事務所，2階以上は共同住宅である。
- ・桁行4スパンで両妻面にRC造の外部階段が設けられている。
- ・本震（4/16）で1階で層崩壊した。

建築物東側外観

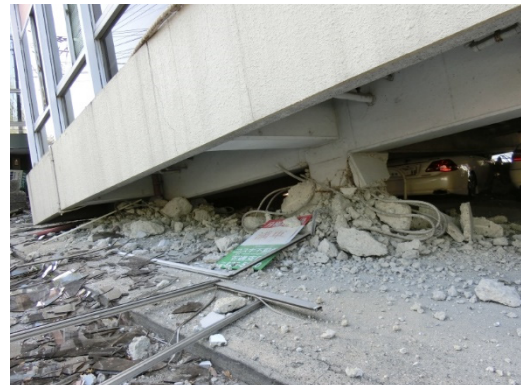
南側柱圧壊

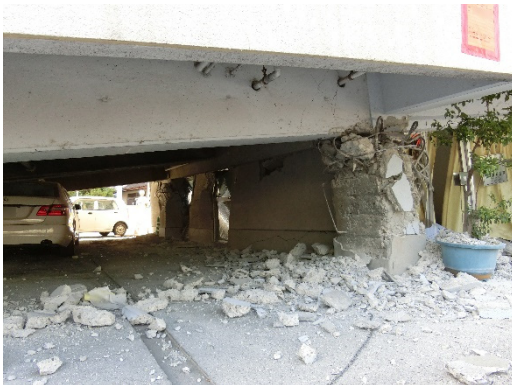
北側柱圧壊

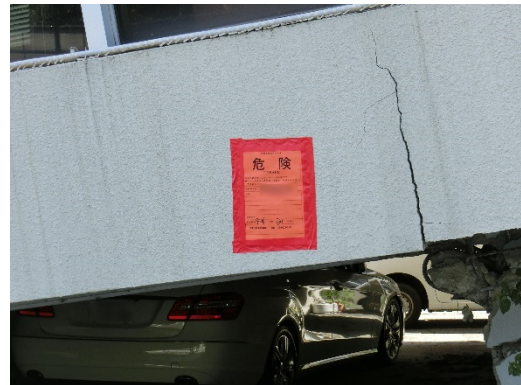
応急危険度判定結果（危険）

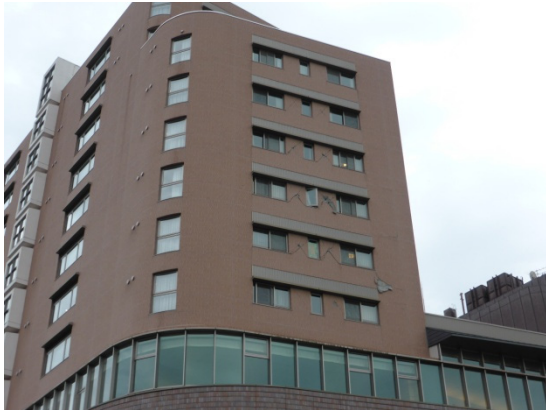
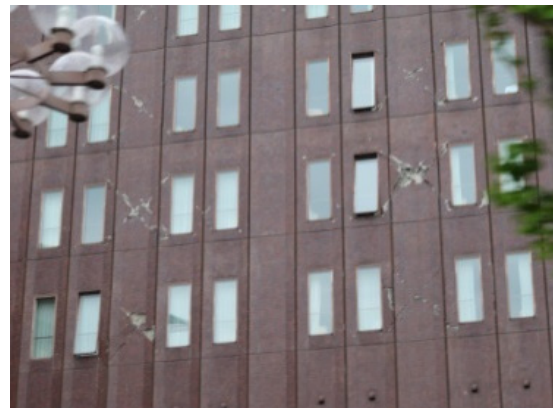
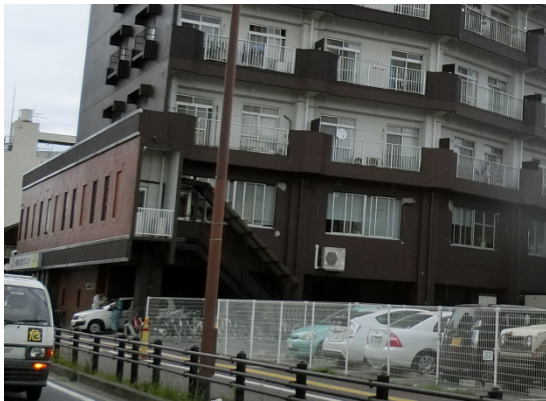
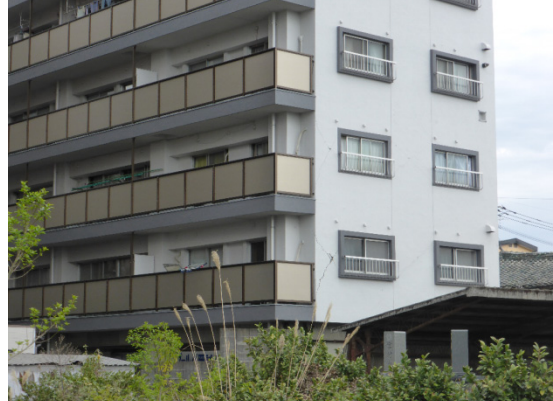
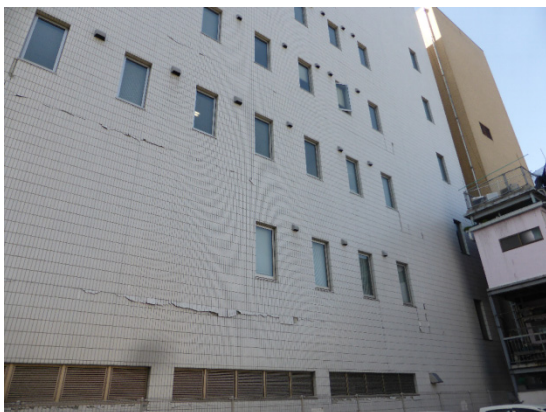
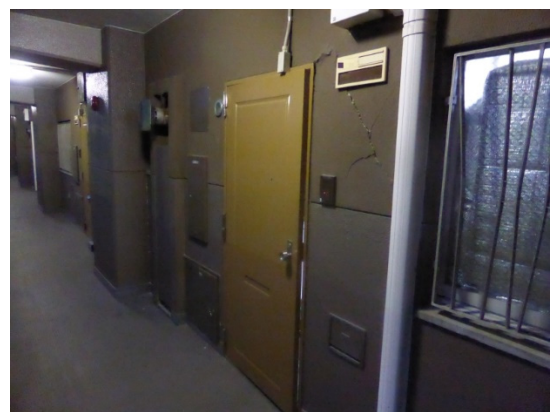
(1) RC 造建物の非構造部材の損傷

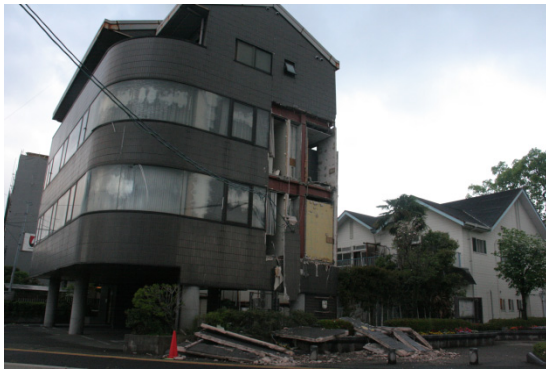
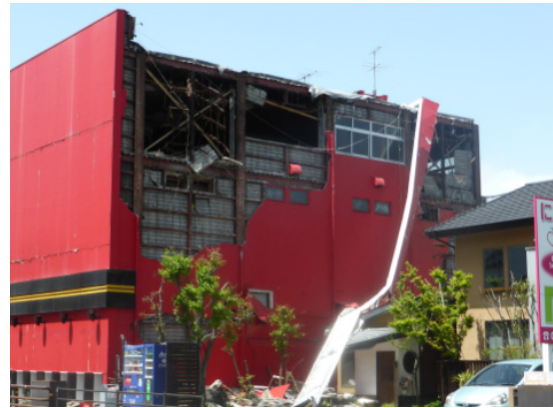
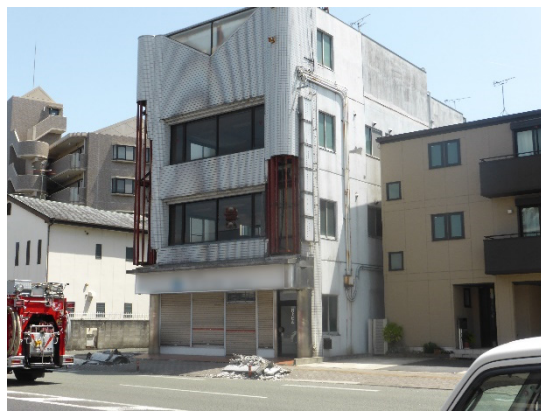
(2) S造建物の外装パネルの落下

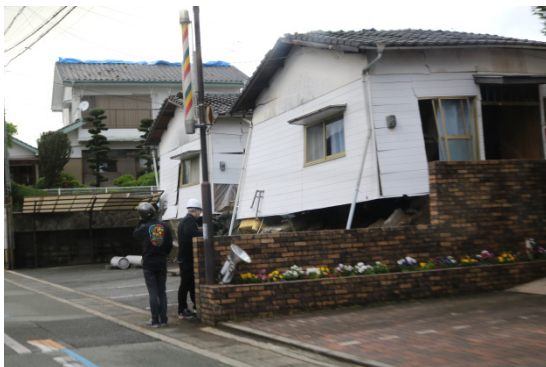
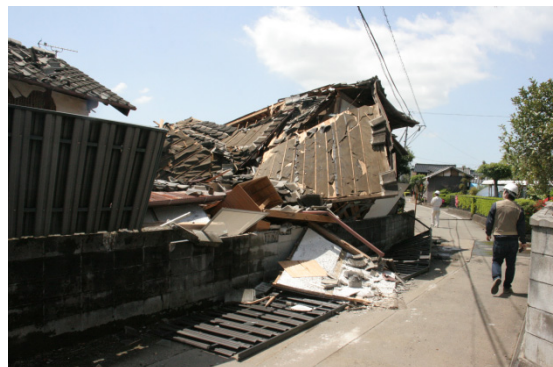
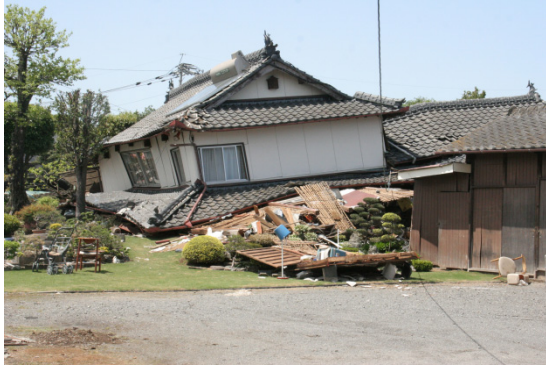
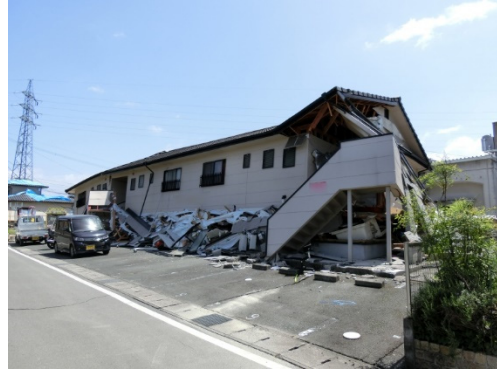
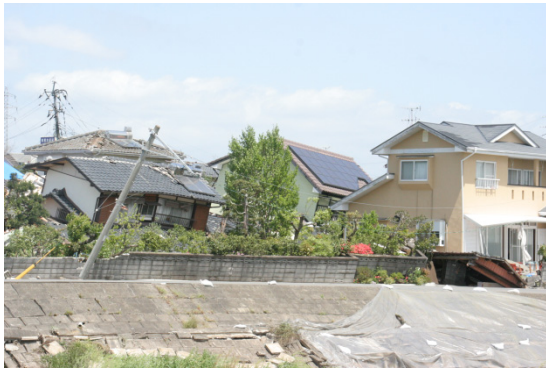
(3) 木造家屋の倒壊

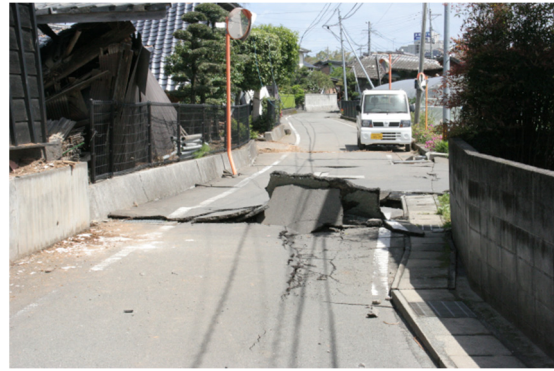
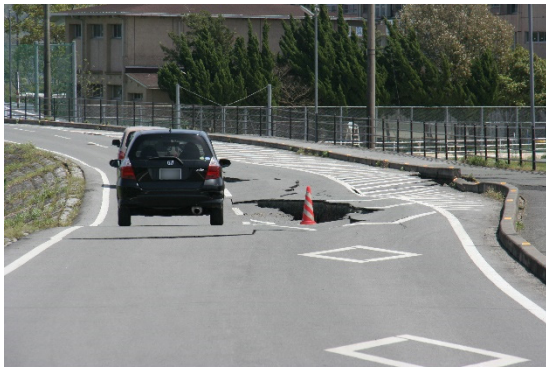
(5) 路盤の損傷

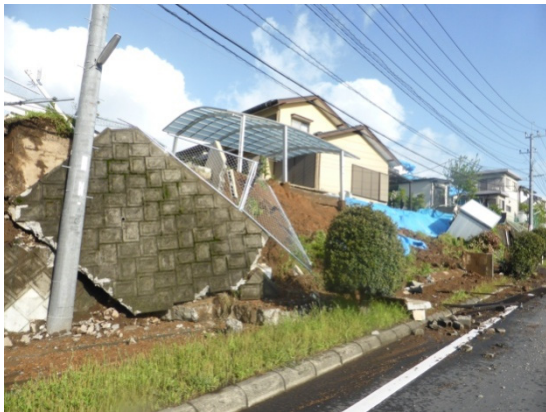
益城町

(6) 擁壁の崩壊
